# SCHEDA

OGTD - Definizione dipinto

SGTI - Identificazione San Sebastiano e San Defendente

<b>PVCR - Regione</b>	Lombardia
<b>PVCP - Provincia</b>	PV
<b>PVCC - Comune</b>	Sant'Angelo Lomellina
<b>LDC - COLLOCAZIONE SPECIFICA</b>	
<b>LDCT - Tipologia</b>	chiesa
<b>LDCQ - Qualificazione</b>	sussidiaria
<b>LDCN - Denominazione</b>	Chiesa di S. Rocco
<b>LDCU - Denominazione spazio viabilistico</b>	via san Rocco
<b>LDCS - Specifiche</b>	controfacciata destra, parte sinistra inferiore
<b>UB - UBICAZIONE E DATI PATRIMONIALI</b>	
<b>UBO - Ubicazione originaria</b>	OR
<b>DT - CRONOLOGIA</b>	
<b>DTZ - CRONOLOGIA GENERICA</b>	
<b>DTZG - Secolo</b>	sec. XVI
<b>DTS - CRONOLOGIA SPECIFICA</b>	
<b>DTSI - Da</b>	1500
<b>DTSF - A</b>	1500
<b>DTM - Motivazione cronologia</b>	iscrizione
<b>AU - DEFINIZIONE CULTURALE</b>	
<b>AUT - AUTORE</b>	
<b>AUTM - Motivazione dell'attribuzione</b>	analisi stilistica
<b>AUTN - Nome scelto</b>	Tommasino da Mortara
<b>AUTA - Dati anagrafici</b>	notizie inizio sec. XVI
<b>AUTH - Sigla per citazione</b>	10010174

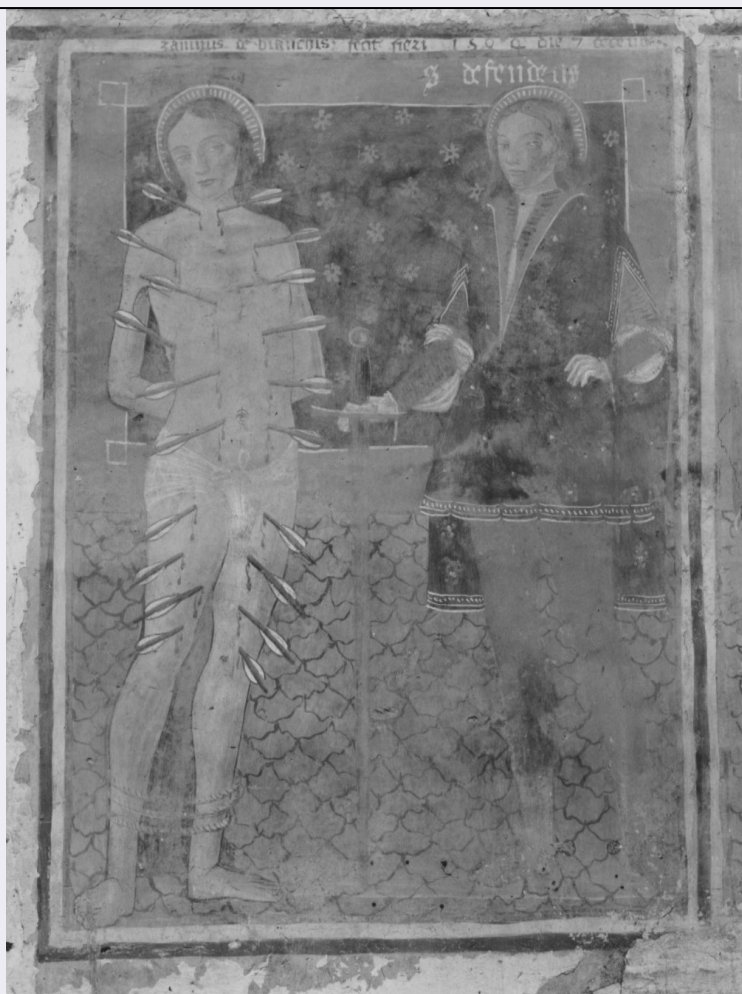
<b>CMM - COMMITTENZA</b>	
<b>CMMN - Nome</b>	Zanino Bianchi
<b>CMMD - Data</b>	1500
<b>CMMC - Circostanza</b>	ex voto
<b>CMMF - Fonte</b>	iscrizione
<b>MT - DATI TECNICI</b>	
<b>MTC - Materia e tecnica</b>	intonaco/ pittura a fresco
<b>MIS - MISURE</b>	
<b>MISA - Altezza</b>	152
<b>MISL - Larghezza</b>	108
<b>CO - CONSERVAZIONE</b>	
<b>STC - STATO DI CONSERVAZIONE</b>	
<b>STCC - Stato di conservazione</b>	discreto
<b>STCS - Indicazioni</b>	Il dipinto risulta ben leggibile nonostante l'attacco dell'umidità nella parte inferiore. L'iscrizione con il nome di uno dei santi è stata

specifiche	cancellata. Durante i lavori per il rifacimento del tetto, tutta la porzione perimetrale superiore è stata coperta con malte utilizzate per il consolidamento delle travi lignee. (Continua in OSS)
------------	---

Inoltre tutte le pareti dipinte, ad eccezione dell'abside, sono state trattate in modo maldestro, con garzatura della superficie con tela di cotone e resina acrilica (Paraloid B72). Essendo la resina utilizzata in concentrazione piuttosto elevata ha favorito lo strappo di estese quantità di pellicola pittorica e lo stacco di notevoli porzioni di intonaco dipinto. Interventi più antichi, finalizzati al riempimento di lesioni verticali, hanno causato la perdita della porzione estrema del dipinto a sinistra del portale. Le aperture della finestrelle hanno danneggiato i bordi dei dipinti corrispondenti. Tutta la porzione inferiore della parete è interessata da una zoccolatura in malta con evidenti fenomeni di degrado causati dall'umidità di risalita. Si segnalano inoltre cinque fori rettangolari ora tamponati in corrispondenza di altrettanti fori sulla parete opposta che testimoniano la presenza in passato di una probabile controsoffittatura. L'affresco è finito a secco
