SCHEDA

OGTD - Definizione dipinto

SGTI - Identificazione episodio della vita di San Rocco: città di Montpellier

| LDCN - Denominazione | Chiesa di S. Rocco |

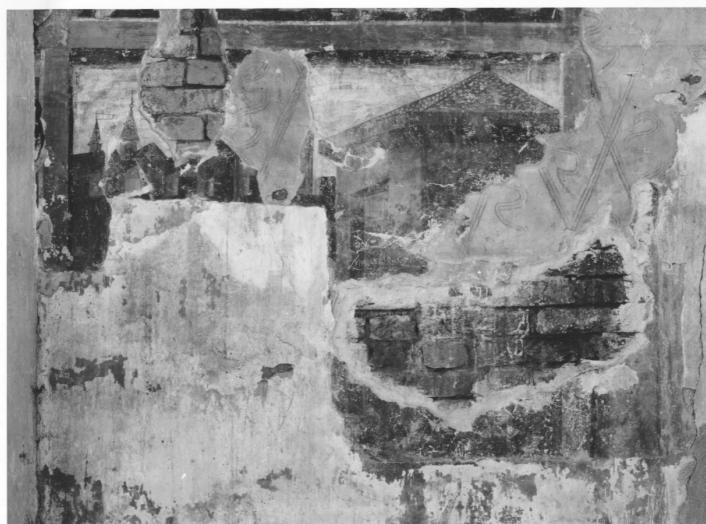
| STCC - Stato di conservazione | cattivo |
| STCS - Indicazioni specifiche | Il ciclo pittorico che seguiva quello della parete di destra è quasi completamente perso. Restano leggibili solo poche porzioni di intonaco dipinto. (Continua in OSS) |

| OSS - Osservazioni | Modifiche apportate al tetto in epoche remote e demolizioni con conseguenti rifacimenti della zoccolatura hanno causato la perdita di enormi porzioni di intonaco affrescato, inoltre le parti compromesse sono state in passato tamponate con malte non originali stese in diverse e successive sovrapposizioni.. L'affresco è finito a secco |
