# SCHEDA

OGTD - Definizione dipinto

SGTI - Identificazione episodio della vita di San Rocco: un angelo appare a San Rocco in carcere per annunciargli la morte prossima

<b>LDCT - Tipologia</b>	chiesa
<b>LDCQ - Qualificazione</b>	sussidiaria
<b>LDCN - Denominazione</b>	Chiesa di S. Rocco
<b>LDCU - Denominazione spazio viabilistico</b>	via san Rocco
<b>LDCS - Specifiche</b>	parete sinistra

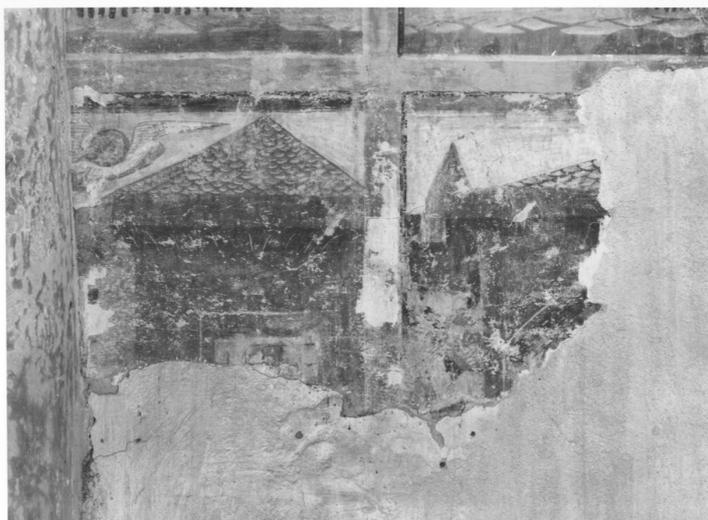
<b>STCC - Stato di conservazione</b>	cattivo
<b>STCS - Indicazioni specifiche</b>	Il ciclo pittorico che seguiva quello della parete di destra è quasi completamente perso. Restano leggibili solo poche porzioni di intonaco dipinto. (Continua in OSS)

Modifiche apportate al tetto in epoche remote e demolizioni con conseguenti rifacimenti della zoccolatura hanno causato la perdita di enormi porzioni di intonaco affrescato, inoltre le parti compromesse sono state in passato tamponate con malte non originali stese in diverse e successive sovrapposizioni.. L'affresco è finito a secco

<b>RSTD - Data</b>	2002
<b>RSTE - Ente responsabile</b>	S27
<b>RSTN - Nome operatore</b>	Modina C.
<b>RSTR - Ente finanziatore</b>	8 x 1000

<b>RSTD - Data</b>	1999
<b>RSTE - Ente responsabile</b>	S27
<b>RSTN - Nome operatore</b>	Modina C.
<b>RSTR - Ente finanziatore</b>	S27

<b>RSTD - Data</b>	2000
<b>RSTE - Ente responsabile</b>	S27
<b>RSTN - Nome operatore</b>	Ditta I.R.A.C.
