SCHEDA

OGTD - Definizione dipinto

OGTN - Denominazione /dedicazione Profeti

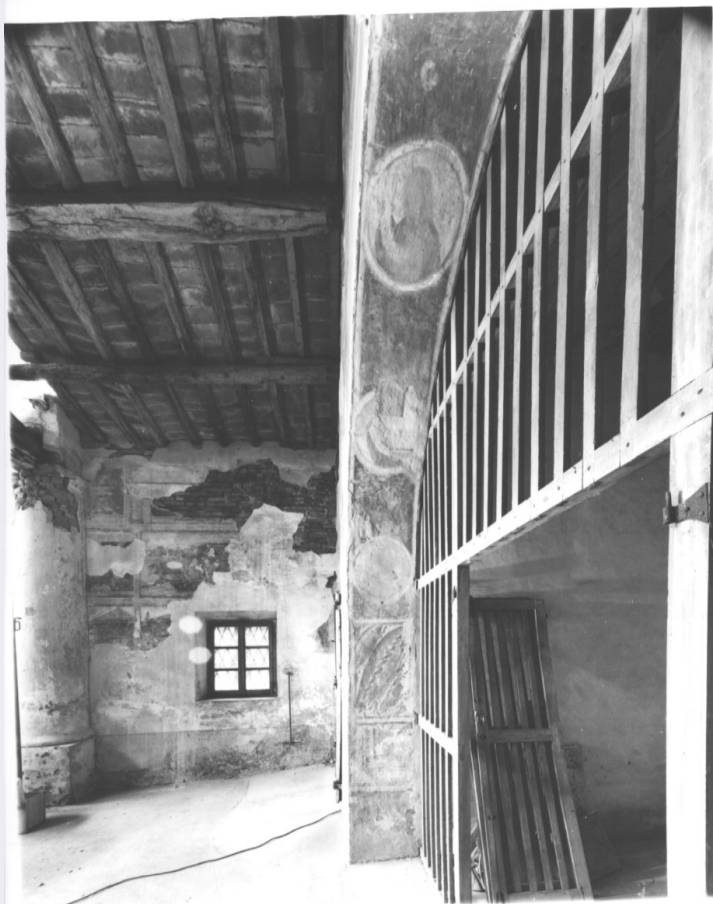
MT - DATI TECNICI	
MTC - Materia e tecnica	intonaco/ pittura a fresco/ pittura a tempera
MIS - MISURE	
MISR - Mancanza	MNR
CO - CONSERVAZIONE	
STC - STATO DI CONSERVAZIONE	
STCC - Stato di conservazione	mediocre
	L'arco è in parte coperto da una decorazione a tempera. Tondi con

STCS - Indicazioni specifiche	busti presenti sull'arco hanno in precedenza subito discolpo che ne ha compromesso la pellicola pittorica originale. Alcuni dei tondi sono poco leggibili a causa di numerose cadute, ciò si può attribuire sia alla tecnica esecutiva sia allo stato di abbandono della chiesa
RS - RESTAURI	
RST - RESTAURI	
RSTD - Data	1999
RSTE - Ente responsabile	S27
RSTN - Nome operatore	Modina C.
RSTR - Ente finanziatore	S27
RST - RESTAURI	
RSTD - Data	2003
RSTE - Ente responsabile	S27
RSTN - Nome operatore	Modina C.
RSTR - Ente finanziatore	Comune di Sant'Angelo Lomellina
DA - DATI ANALITICI	
DES - DESCRIZIONE	
DESO - Indicazioni sull'oggetto	Sei tondi sono posti su uno sfondo rosso che lascia intravedere dei motivi decorativi floreali, in buona parte perduti. Lo zoccolo dipinto si sovrappone al fondo rosso ed è costituito da una decorazione a finti marmi
DESI - Codifica Iconclass	NR (recupero pregresso)
