# SCHEDA

OGTD - Definizione dipinto

OGTV - Identificazione complesso decorativo

<b>PVCC - Comune</b>	Sant'Angelo Lomellina
<b>LDC - COLLOCAZIONE SPECIFICA</b>	
<b>LDCT - Tipologia</b>	chiesa
<b>LDCQ - Qualificazione</b>	sussidiaria
<b>LDCN - Denominazione</b>	Chiesa di S. Rocco
<b>LDCU - Denominazione spazio viabilistico</b>	via san Rocco
<b>LDCS - Specifiche</b>	parete destra del presbiterio
<b>UB - UBICAZIONE E DATI PATRIMONIALI</b>	
<b>UBO - Ubicazione originaria</b>	OR
<b>DT - CRONOLOGIA</b>	
<b>DTZ - CRONOLOGIA GENERICA</b>	
<b>DTZG - Secolo</b>	sec. XV
<b>DTZS - Frazione di secolo</b>	prima metà
<b>DTS - CRONOLOGIA SPECIFICA</b>	
<b>DTSI - Da</b>	1400
<b>DTSF - A</b>	1449
<b>DTM - Motivazione cronologia</b>	analisi stilistica
<b>DT - CRONOLOGIA</b>	
<b>DTZ - CRONOLOGIA GENERICA</b>	
<b>DTZG - Secolo</b>	sec. XVI
<b>DTZS - Frazione di secolo</b>	primo quarto
<b>DTS - CRONOLOGIA SPECIFICA</b>	
<b>DTSI - Da</b>	1500
<b>DTSF - A</b>	1524
<b>DTM - Motivazione cronologia</b>	analisi stilistica

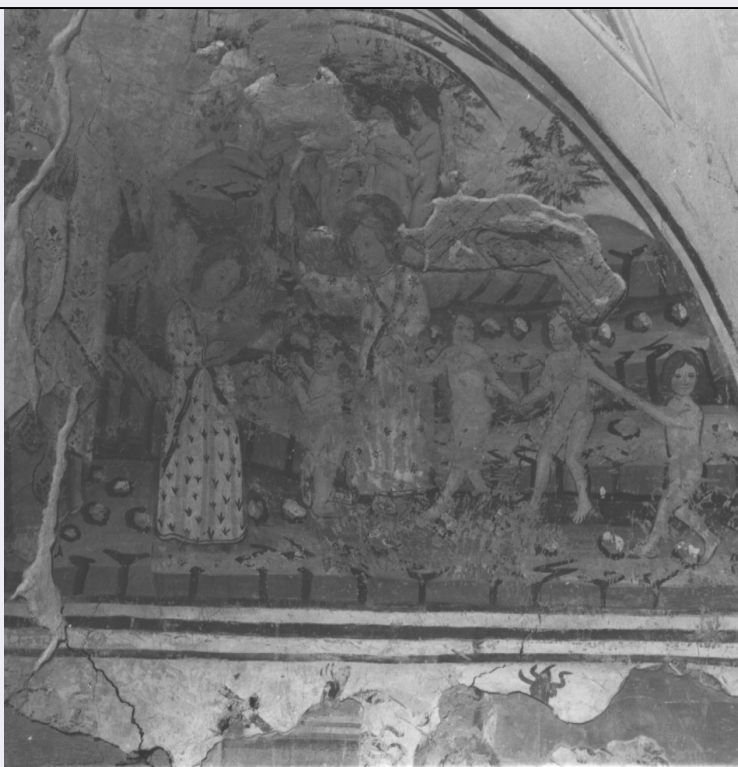
mediocre

La parete che porta una triplice stratificazione di affreschi, presenta porzioni degli stessi, alcuni affiorati per cadute degli intonaci successivi. (Continua in OSS)

La parete porta una triplice stratificazione: i dipinti più antichi rappresentano il giudizio universale; la sezione dove erano raffigurati i demoni è stata coperta con i santi che si ritrovano maggiormente rappresentati nella controfacciata. Finte decorazioni architettoniche sono stata dipinte sull'intera parete in epoca settecentesca

<b>OSS - Osservazioni</b>	Gli affreschi più antichi sono stati bocciardati per la stesura dell'intonachino su cui dipingere l'affresco successivo. L'apertura di una porta che da accesso al corridoietto ha compromesso il riquadro centrale in basso; sulla parete corre una lesione verticale che è stata tamponata con malta cementizia. L'affresco è finito a secco
---------------------------	--
