SCHEDA

OGTD - Definizione portale

OGTT - Tipologia ad arco

PVCC - Comune Alzano Lombardo

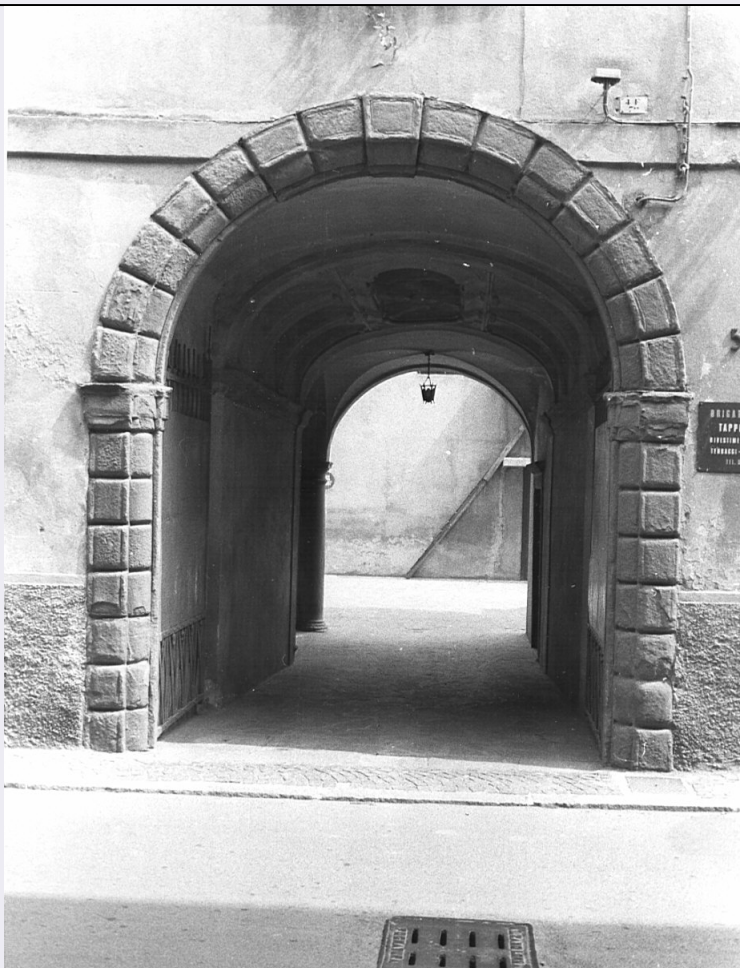
FTAX - Genere	documentazione allegata
FTAP - Tipo	fotografia b/n
FTAN - Codice identificativo	SBAS MI 252701/S

Portale ad arco a tutto sesto. Pilastrini ed arco sono in grossi conci, ornati sulla faccia esterna di riquadrature incise e raccordati verso l'interno con sguanci leggermente convessi. I pilastrini non hanno base: i capitelli sono grossamente scolpiti, ma troppo corrosi per poter ricostruire in disegno. Portale di accesso a una casa settecentesca: dà adito a un androne con copertura a volta ribassata, ove si trova l'affresco (cfr. scheda n°00210926).

Mai citato in bibliografia. Il modulo decorativo é molto comune, ma i raccordi a sguancio denunciano la datazione settecentesca, del resto confermata dalla struttura dell'androne adiacente.
