SCHEDA

OGTD - Definizione	soffitto
OGTV - Identificazione	opera isolata

PVCS - Stato	Italia
PVCR - Regione	Lombardia
PVCP - Provincia	BG
PVCC - Comune	Almenno San Salvatore

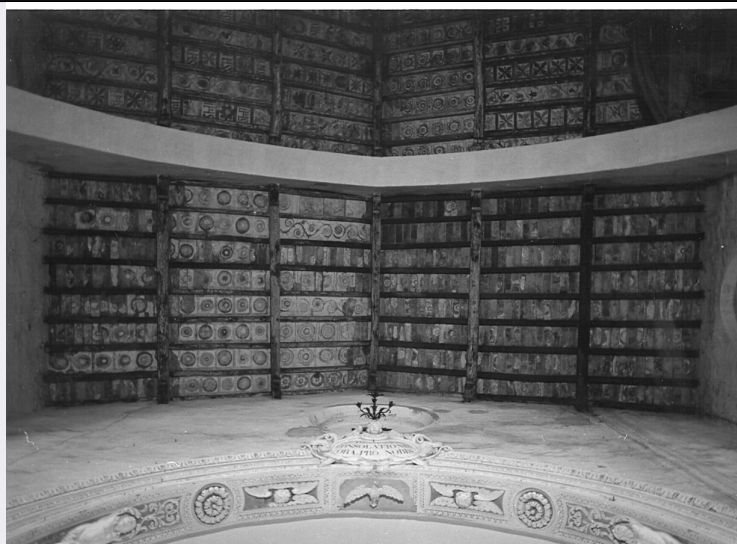
era sicuramente agibile a partire dal 1499 e che nel 1518 fu consacrata: cfr scheda 00175402. Il tetto a due spioventi copre anche il matroneo. Le travi longitudinali -cinque per campata- si appoggiano sulla muratura degli archi diaframma grazie a mensole sagomate in legno. Il tetto presenta una decorazione colorata sia sulle parti in legno che sulle mattonelle dipinte inserite tra i travetti. Il colore è applicato sulle mattonelle in laterizio grazie alla stesura di un sottile strato di intonaco; per questi aspetti relativi alla tecnica di esecuzione, allo stato di conservazione e ai restauri, si veda M. Daina-A. Zaccaria, 1996, pp. 42-44. I motivi decorativi sono zoomorfi, antropomorfi, floreali. Nella navata centrale il criterio distributivo dei motivi decorativi, partendo dalla facciata, è il seguente: prima campata motivi a stella; seconda campata motivi romboidali iscritti da intrecci a forma quadrata; terza campata motivi a stella; quarta campata, la più guasta, motivi a cerchi concentrici (identici a quelli dell'arco di ingresso della sesta cappella a destra); quinta campata, alternanza di motivi a fiore, a cerchio, vegetali e monogramma bernardiniano -IHS-; sesta campata, molto guasta, motivi concentrici. Gli autori che hanno descritto la chiesa hanno segnalato l'importanza del soffitto dipinto, suggerendo in alcuni casi -Capuani e Volpi- il cfr con quello di S. Agostino a Bergamo, anch'esso non ancora studiato: Volpi, 1956, p. 4; Capuani 1964, p. 3; INV. 1965, p.64; Manzoni, 1988, p. 195; Fumagalli, 1990 p. 76, che ne propone, senza motivazioni, una assegnazione al 1470, inaccettabile per motivi documentari -posa della prima pietra il 1488- e stilistici. Per rapide indicazioni sul soffitto di S. Agostino, "vera enciclopedia del sapere medievale", si rimanda a Rossi, 1991, p. 11 e relative indicazioni bibliografiche. In particolare si veda Mazzini F., Pittori anonimi, 1450-1475 in "I pittori bergamaschi" Il Quattrocento I, Bergamo 1986, pp. 105-117. Si tratta di un tipo di tetto decorato frequente in questa tipologia architettonica di chiesa a sala gotica e quattrocentesca del contado in area padana. Il manto esterno di tegole del tetto è stato rifatto di recente (1980-1990, SBAA) creando una intercapedine tra tegole ed orditura lignea per evitare il riformarsi di problemi di umidità. Infatti l'umidità negli ultimi anni ha determinato il distacco parziale e la caduta dell'intonaco dipinto sui mattoni in cotto. Nel 1996, in occasione del restauro dell'organo, si è intervenuti sulle formelle del tetto della quinta campata realizzando una pulizia ed un fissaggio: da quanto esposto in Zaccaria e Daina, cit., si ricava che la decorazione pittorica delle parti in legno era interessata da un diffuso fenomeno di spolveramento per impoverimento del legante e distacchi tra gli strati di intonaco e tra questi ed il supporto, e di generale decoesione della malta; si è provveduto alla pulizia ed al fissaggio dello strato di colore.
