# SCHEDA

OGTD - Definizione balastrata

<b>LDCN - Denominazione</b>	Villa Ghirlanda Silva
<b>LDCU - Denominazione spazio viabilistico</b>	via Frova, 10
<b>LDCS - Specifiche</b>	piano terra, stanza n.10, rampe dello scalone

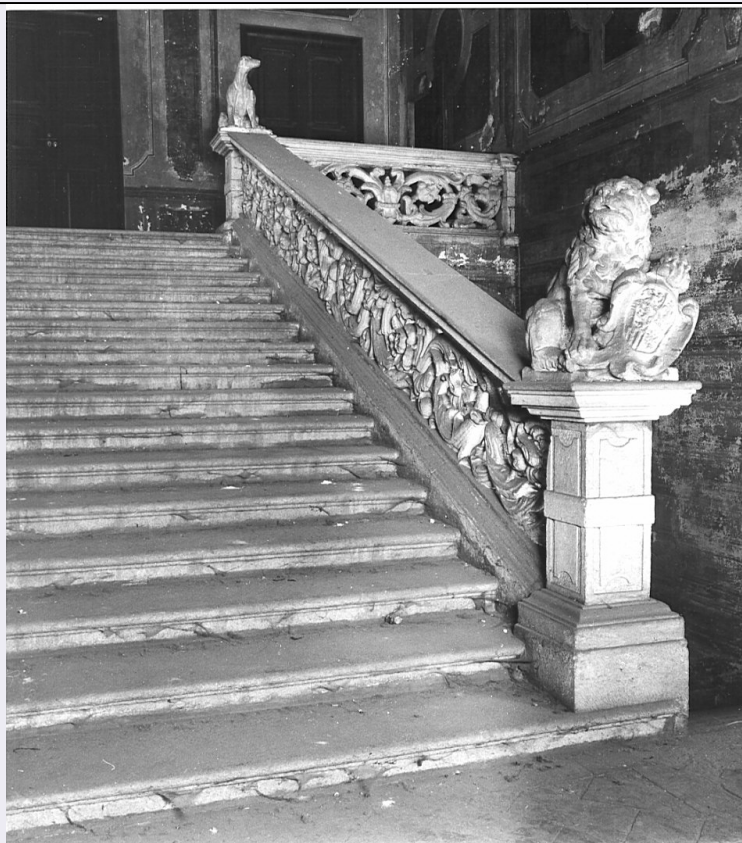
**STCC - Stato di conservazione** discreto

**STCS - Indicazioni specifiche** erosione

**DESO - Indicazioni sull'oggetto** Balaustrata di scalone a due rampe in pietra chiara porosa scolpita a traforo con disegno di robuste volute fronzute e fiori (melograni); sul pilastro del primo pianerottolo , leone araldico; su quello del secondo pianerottolo, levriero.

**NSC - Notizie storico-critiche** Lo scalone è discretamente conservato nelle parti decorative, ma l'ambiente è stato chiuso per problemi di statica ed è attualmente in abbandono. La qualità robusta e corposa degli intagli suggerisce una datazione intorno alla metà del XVII sec., ciò che concorda con la fondazione della villa intorno al 1660, su preesistenze cinquecentesche, dato su cui concordano gli studi più recenti (per la questione cfr.Langé, 1972).
