OGTD - Definizione soffitto a cassettoni

LDCN - Denominazione Villa Ghirlanda Silva

LDCS - Specifiche piano nobile, stanza n.6

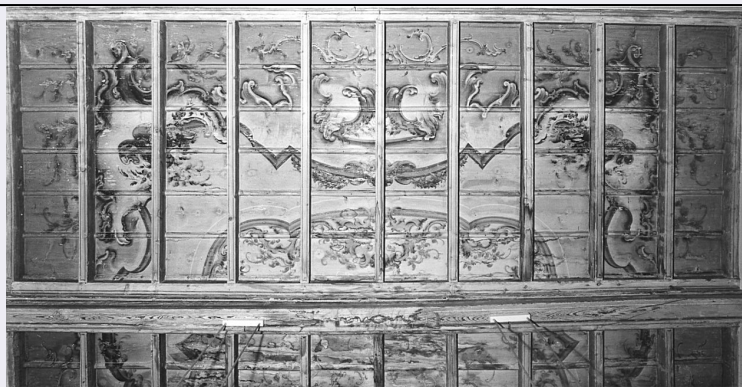
STCC - Stato di conservazione	mediocre
STCS - Indicazioni specifiche	infiltrazioni di umidità, colore alterato e caduto

DESO - Indicazioni sull'oggetto	Soffitto ligneo cassettonato del tipo "a passasotto", dipinto a tempera; è suddiviso in 3 porzioni di due travicelli ciascuna da 2 travi portanti; disegno di tralci di foglie e fiori, volute, cartocci; colori tenui: beige, rosati, azzurrini, verdi, su fondo avorio.
DESI - Codifica Iconclass	NR (recupero pregresso)
DESS - Indicazioni sul soggetto	NR (recupero pregresso)
