OGTD - Definizione decorazione pittorica

OGTV - Identificazione opera isolata

PVCC - Comune Milano

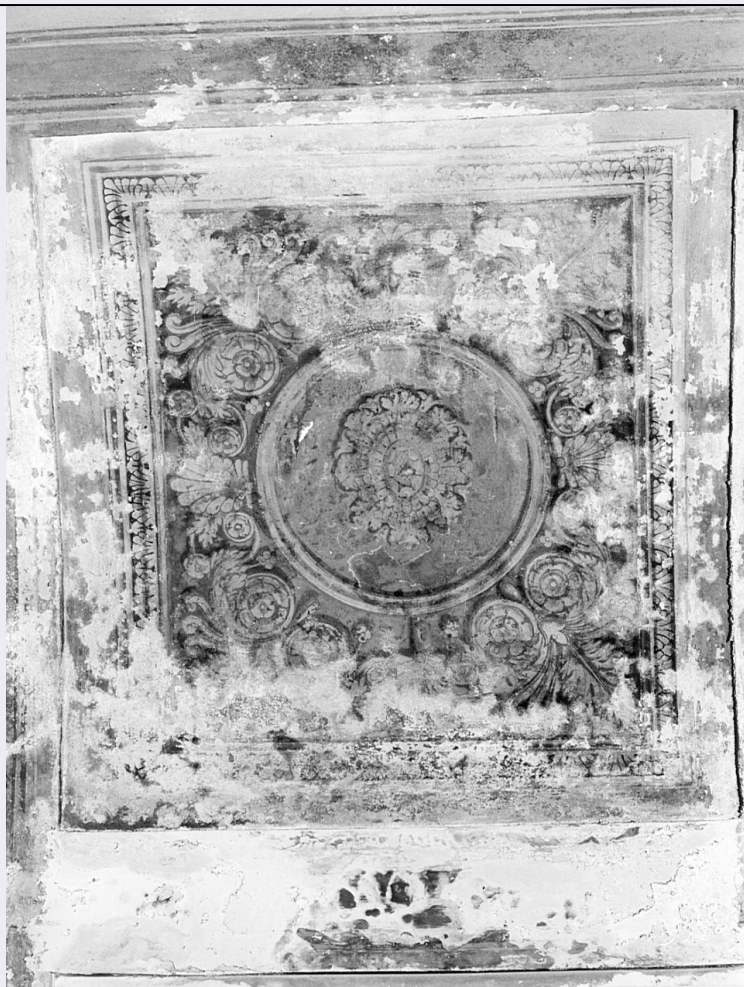
| MTC - Materia e tecnica | intonaco/ pittura a fresco |
| STCC - Stato di conservazione | cattivo |
| STCS - Indicazioni specifiche | Caduta di colore. |
| DESO - Indicazioni sull'oggetto | La decorazione ad affresco è costituita da due campi quadrati (di cui quello a destra illeggibile) che decorano il soffitto della cappella. La decorazione è a motivi vegetali con palmette, riccioli e rosette negli angoli; al centro un grande motivo circolare con festoni di fogliette stilizzate. I colori sono quasi totalmente scomparsi a causa della massiccia infiltrazione di umidità che continua a scendere dal tetto. |
