SCHEDA

OGTD - Definizione	nicchia
--------------------	---------

PVCS - Stato	Italia
PVCR - Regione	Basilicata
PVCP - Provincia	PZ
PVCC - Comune	Palazzo San Gervasio

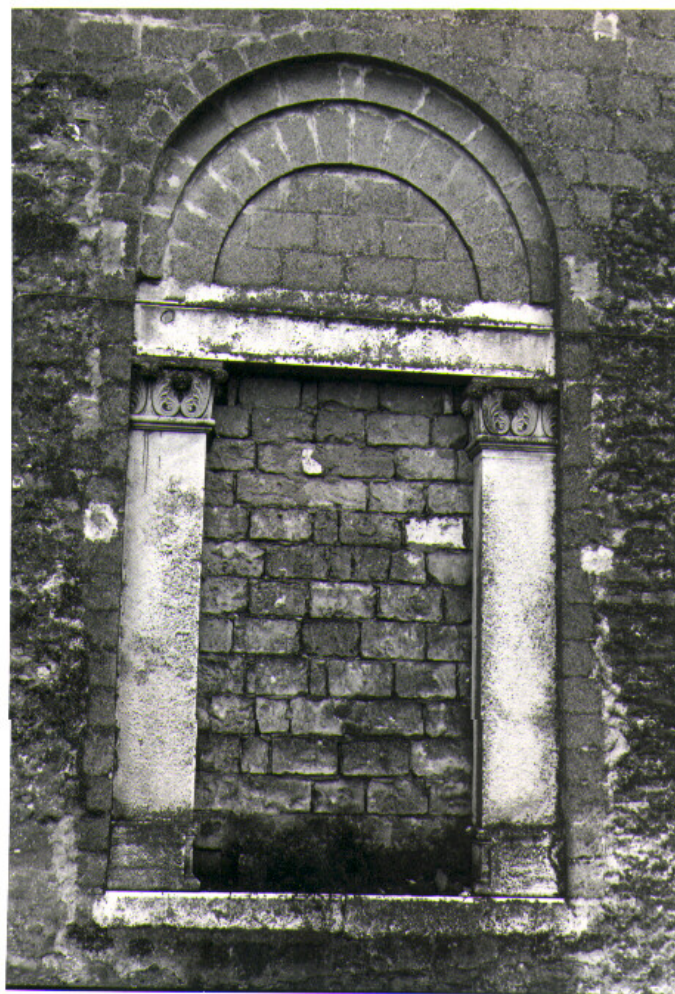
La nicchia è inserita sul muro perimetrale corrispondente alla navata destra. Su una lastra di pietra rettangolare poggiano gli stipiti lisci sormontati da due capitelli con foglie d'acanto sui quali poggia la piattabanda che sostiene l'arcata a tutto sesto.

La piccola nicchia originariamente costituiva l'accesso laterale all'edificio sacro; venne chiusa quando su questo lato della chiesa fu scavato lo strapiombo tuttora presente. Tuttavia, anch'essa, come il contesto nel quale è inserita, è opera realizzata alla fine del secolo scorso e agli inizi del Novecento come denunciano i piccoli capitelli che ci appaiono coerenti con quelli dell'interno.
