TSK - Tipo scheda	OA
LIR - Livello ricerca	C
NCT - CODICE UNIVOCO	
NCTR - Codice regione	17
NCTN - Numero catalogo generale	00125485
ESC - Ente schedatore	C337 (L.160/88)
ECP - Ente competente	S24

OGTD - Definizione	portale
--------------------	---------

PVCS - Stato	Italia
PVCR - Regione	Basilicata
PVCP - Provincia	PZ
PVCC - Comune	Palazzo San Gervasio

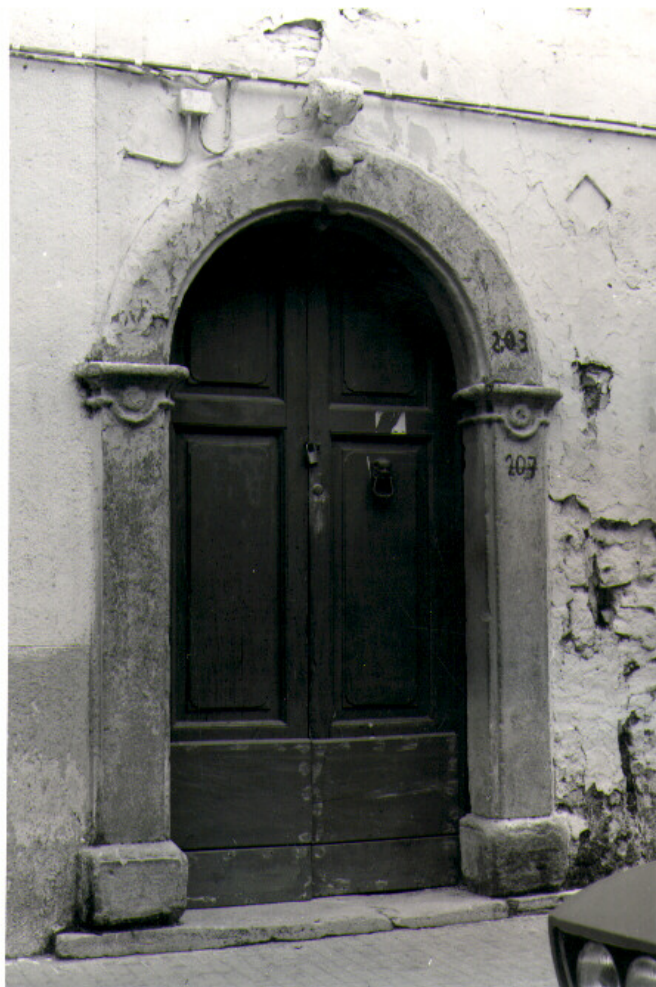
MISA - Altezza 280

MISL - Larghezza 160

MISP - Profondità 21

STCC - Stato di conservazione cattivo

Il portale, centinato, ha stipiti ed archivoltto lisci con modanatura lungo l'intradosso e lungo l'estradosso. Le basi, quadrangolari, sono sormontate da piccoli plinti mentre nei punti di raccordo tra stipiti ed archivoltto sono due mensole rettangolari sotto le quali sono due rosette in altorilievo inquadrata in una piccola cornice sporgente. La chiave, perduta in gran parte, presenta soltanto due volute poste, a distanza, una sull'altra.
