# SCHEDA

SGTT - Titolo San Francesco percosso e flagellato dai demoni

<b>LDCN - Denominazione</b>	Municipio già Convento di S. Francesco
<b>LDCC - Complesso monumentale di appartenenza</b>	Convento di San Francesco
<b>LDCU - Denominazione spazio viabilistico</b>	Corso Vittorio Emanuele
<b>LDCS - Specifiche</b>	portico del chiostro

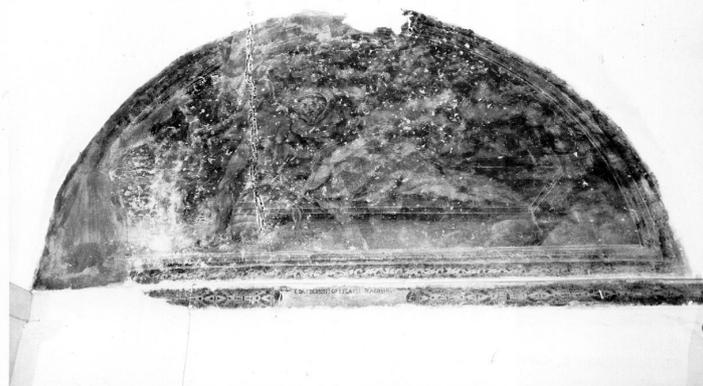
**STCC - Stato di conservazione** cattivo

**STCS - Indicazioni specifiche** diffuse effluorescenze di sali minerali e numerose cadute di intonaco; num erose scalfiture effettuate con un corpo appuntito; ridipinture color amar anto nelle lacune dovute probabilmente a un antico restauro di cui non rim ane nessuna notizia

Al centro del dipinto San Francesco vestito del suo saio e seduto su una tavola che funge da letto viene percosso da un demone che si trova sulla sinistra della lunetta; tutta l'ambientazione circostante è di difficile lettura a causa di diffuse effluorescenze di sali minerali e di

<b>DESO - Indicazioni sull'oggetto</b>	numerode cadu te di intonaco dipinto; la lunetta è circondata da una finta cornice a ele menti vegetalali neri su fondo terra di siena bruciata; l'imposta su cui pog giano tutte le lunette è ornata da arabeschi neri su fondo ocr a con al cen tro endecasillabi in rima che descrivono la scena dipinta
<b>DESI - Codifica Iconclass</b>	11 H (Francesco) : 11 K
<b>DESS - Indicazioni sul soggetto</b>	Personaggi: San Francesco. Figure: demoni. Mobilia: letto. Decorazioni: el ementi vegetali.
