# SCHEDA

OGTD - Definizione archivolto

PVCC - Comune Umbriatico

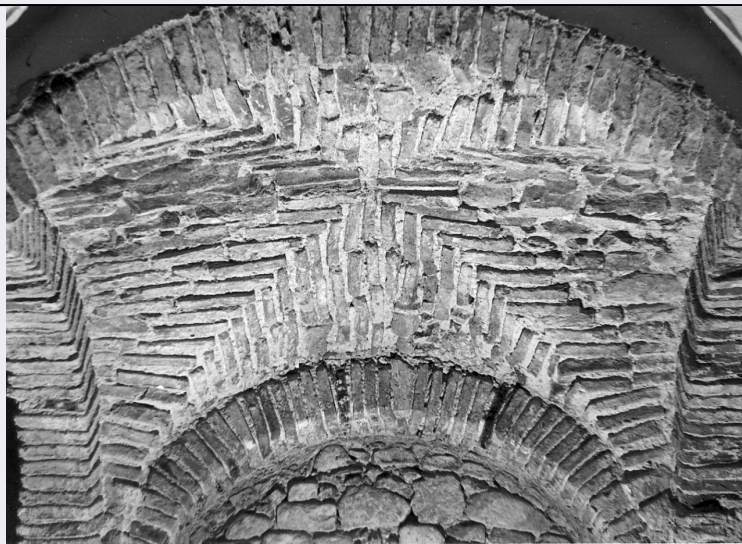
**STCC - Stato di conservazione** discreto

Trattasi di una delle tre crociere dalle quali è stata asportata la decorazione in stucco. Si trovano all'entrata della cripta ortogonale rispetto alla chiesa superiore. E' ben visibile la tecnica costruttiva a spina di pesce per i costoloni e nelle ghiere degli archi in mattoni di cotto forte a malta a vista.

Pur non essendo un oggetto d'arte questo è un elemento costruttivo importante per la retrodatazione che il Martelli ha proposto, in seguito al ripristino del 1949, al sec. VIII - IX. E' pure importante documentare lo stato attuale della cripta per i possibili interventi di modifica non controllabili. Le altre crociere sono state lasciate con gli stucchi seicenteschi di copertura.
