SCHEDA

OGTD - Definizione altare maggiore

OGTN - Denominazione /dedicazione Altare di Maria S. ma Addolorata

PVCS - Stato	Italia
PVCR - Regione	Calabria
PVCP - Provincia	CZ
PVCC - Comune	Decollatura

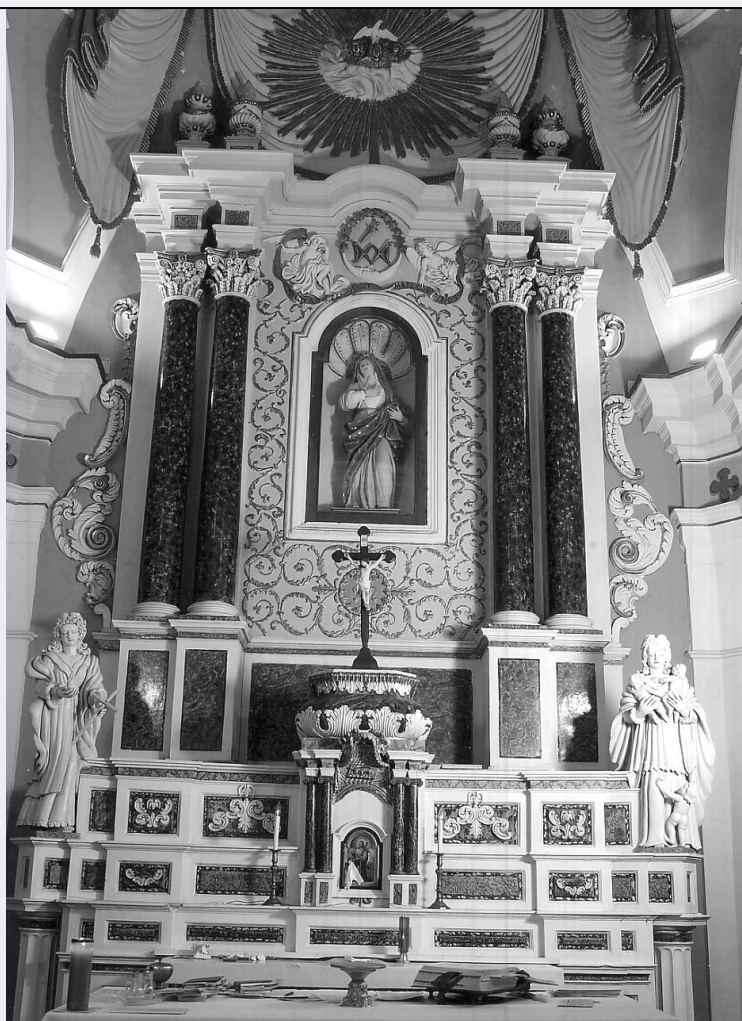
STCC - Stato di conservazione	mediocre
--------------------------------------	----------

STCS - Indicazioni specifiche	Sono evidenti in molte zone della mostra d'altare, soprattutto nella zona inferiore, ridipinture del finto marmo. Da sottolineare è anche l'intervento arbitrario di "ancorare" al muro la statua della Madonna e di chiudere la nicchia con una lastra di vetro.
--------------------------------------	---

L'altare, in finto marmo, è un tipico esempio dell'utilizzo di materiali poveri per effettuare ricche decorazioni. Concepito alla maniera barocca, con grande drappo e con doppie colonne corinzie per lato

DESO - Indicazioni sull'oggetto	nella mostra, la decorazione prosegue con due statue raffiguranti la Fede e la Carità a completare l'apparato decorativo nella parte inferiore. Centralmente è collocata, entro un nicchia, la statua della Madonna Addolorata.
DESI - Codifica Iconclass	NR (recupero pregresso)
DESS - Indicazioni sul soggetto	Personaggi: Madonna Addolorata. Virtù teologali: Fede; Carità.
NSC - Notizie storico-critiche	L'altare e la navata centrale (inizialmente l'unica esistente) furono terminate entro il 1751 anno in cui la chiesa fu benedetta ed aperta al culto da Mons. Bernardino De Bernardis.
TU - CONDIZIONE GIURIDICA E VINCOLI	
CDG - CONDIZIONE GIURIDICA	
CDGG - Indicazione generica	proprietà Ente religioso cattolico
DO - FONTI E DOCUMENTI DI RIFERIMENTO	
FTA - DOCUMENTAZIONE FOTOGRAFICA	
FTAX - Genere	documentazione allegata
FTAP - Tipo	fotografia b/n
FTAN - Codice identificativo	PSAE CS A 56141
