SCHEDA

RVE - STRUTTURA COMPLESSA

OGTD - Definizione	dipinto
OGTV - Identificazione	elemento d'insieme
OGTP - Posizione	a sinistra, al centro
SGT - SOGGETTO	
SGTI - Identificazione	Sacra Famiglia
LC - LOCALIZZAZIONE GEOGRAFICO-AMMINISTRATIVA	
PVC - LOCALIZZAZIONE GEOGRAFICO-AMMINISTRATIVA ATTUALE	
PVCS - Stato	Italia
PVCR - Regione	Calabria
PVCP - Provincia	CZ
PVCC - Comune	Motta Santa Lucia
LDC - COLLOCAZIONE SPECIFICA	
DT - CRONOLOGIA	
DTZ - CRONOLOGIA GENERICA	
DTZG - Secolo	sec. XIX
DTZS - Frazione di secolo	inizio
DTS - CRONOLOGIA SPECIFICA	
DTSI - Da	1800
DTSF - A	1810
DTM - Motivazione cronologia	analisi stilistica
AU - DEFINIZIONE CULTURALE	
ATB - AMBITO CULTURALE	
ATBD - Denominazione	ambito calabrese
ATBM - Motivazione dell'attribuzione	analisi stilistica
MT - DATI TECNICI	
MTC - Materia e tecnica	intonaco/ pittura a fresco
MIS - MISURE	
MISU - Unità	cm.
MISA - Altezza	220
MISL - Larghezza	180
CO - CONSERVAZIONE	
STC - STATO DI CONSERVAZIONE

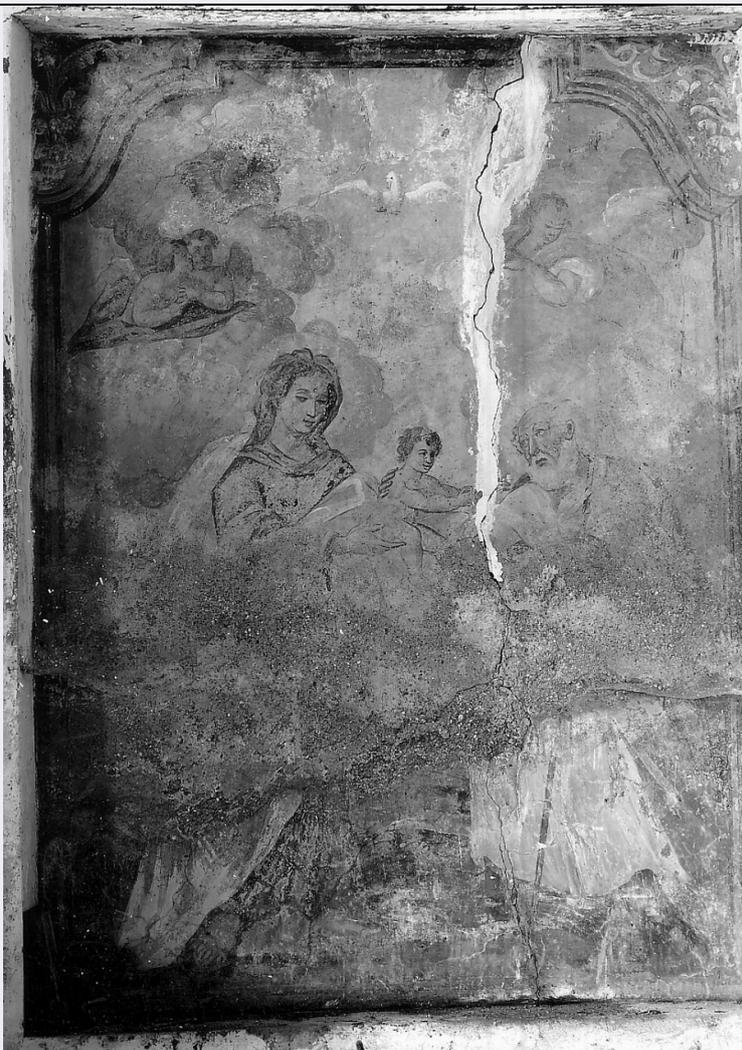
STCC - Stato di conservazione	cattivo
STCS - Indicazioni specifiche	Il supporto murario su cui è dipinto l'affresco non è più in grado di sostenerlo, in quanto consumato dall'umidità di risalita e bisognoso di un importante intervento di consolidamento. Inoltre, l'opera è attraversata verticalmente da una grande screpa del supporto murario che insieme con l'umidità di condensa ha favorito la formazione di vistosi accumuli di polviscolo atmosferico e il degrado in cui versa l'opera ha causato lo sviulppo di una colonia di lichei sull'affresco.
DA - DATI ANALITICI	
DES - DESCRIZIONE

DESO - Indicazioni sull'oggetto	L'affresco rappresenta la Sacra Famiglia, con al centro, fulcro della composizione Gesù Bambino che la Madonna, effigiata alla destra della composizione, porge a San Giuseppe, dipinto sulla sinistra. Entrambi i personaggi sono dipinti in piedi secondo la tradizionale iconologia: la Madonna, giovane vestita di rosso e blu e San Giuseppe, anziano con la barba bianca e verga fiorita. Completano la composizione la colomba centrale in volo ed inondata di luce e gli angeli ai lati.
DESI - Codifica Iconclass	NR (recupero pregresso)
DESS - Indicazioni sul soggetto	Personaggi: Madonna; Gesù bambino; S. Giuseppe. Figure: angeli. Simboli: colomba.
NSC - Notizie storico-critiche	La chiesetta è di proprietà parrocchiale solo dall'anno 2003, fu costruita, infatti, come chiesa gentilizia dalla famiglia Gregoraci, che la donò alla parrocchia. La chiesa è, però, inagibile ed urgerebbe di un importante intervento di restauro, che oggi la parrocchia non è in grado di sostenere.
