SCHEDA

OGTD - Definizione dipinto

OGTV - Identificazione	elemento d'insieme
OGTP - Posizione	a destra, al centro
SGT - SOGGETTO	
SGTI - Identificazione	Cristo consegna le chiavi a San Pietro
LC - LOCALIZZAZIONE GEOGRAFICO-AMMINISTRATIVA	
PVC - LOCALIZZAZIONE GEOGRAFICO-AMMINISTRATIVA ATTUALE	
PVCS - Stato	Italia
PVCR - Regione	Calabria
PVCP - Provincia	CZ
PVCC - Comune	Motta Santa Lucia
LDC - COLLOCAZIONE SPECIFICA	
DT - CRONOLOGIA	
DTZ - CRONOLOGIA GENERICA	
DTZG - Secolo	sec. XIX
DTZS - Frazione di secolo	inizio
DTS - CRONOLOGIA SPECIFICA	
DTSI - Da	1800
DTSF - A	1810
DTM - Motivazione cronologia	analisi stilistica
AU - DEFINIZIONE CULTURALE	
ATB - AMBITO CULTURALE	
ATBD - Denominazione	ambito calabrese
ATBM - Motivazione dell'attribuzione	analisi stilistica
MT - DATI TECNICI	
MTC - Materia e tecnica	intonaco/ pittura a fresco
MIS - MISURE	
MISU - Unità	cm.
MISA - Altezza	220
MISL - Larghezza	180
CO - CONSERVAZIONE	
STC - STATO DI CONSERVAZIONE	
STCC - Stato di conservazione	cattivo

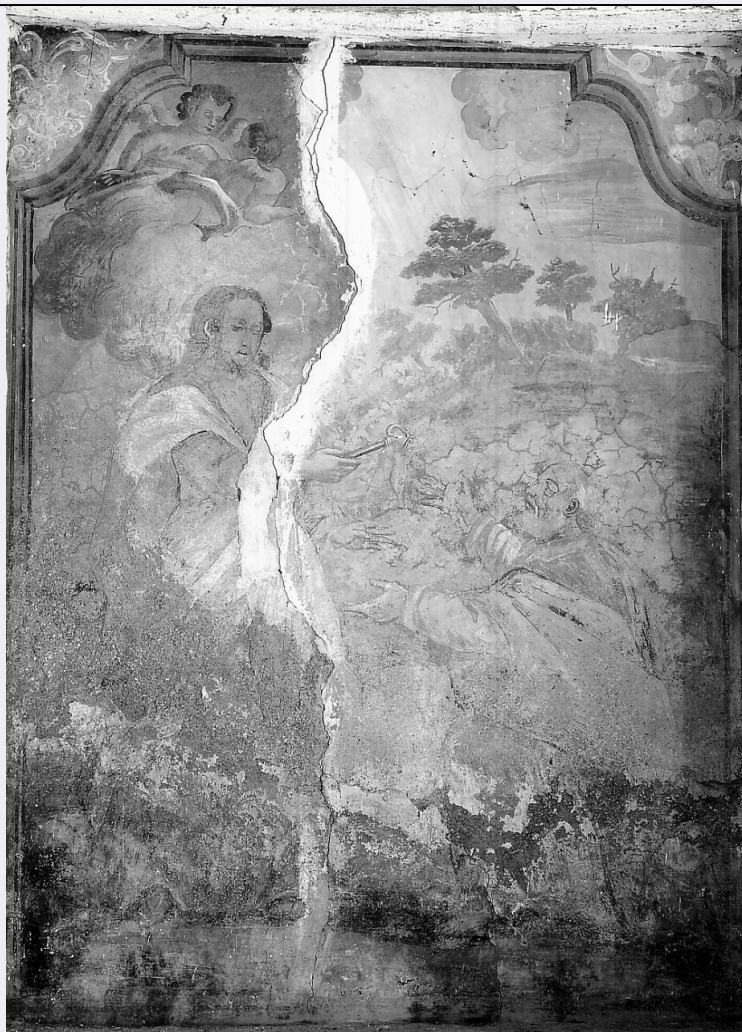
STCS - Indicazioni specifiche	Il supporto murario su cui è dipinto l'affresco non è più in grado di sostenerlo, in quanto consumato dall'umidità di risalita e bisognoso di un importante intervento di consolidamento. Inoltre, l'opera è attraversata verticalmente da una grande screpa del supporto murario che insieme con l'umidità di condensa ha favorito la formazione di vistosi accumuli di polviscolo atmosferico e il degrado in cui versa l'opera ha causato lo sviulppo di una colonia di lichei sull'affresco.
DA - DATI ANALITICI	
DES - DESCRIZIONE	
	L'affresco descrive la consegna delle chiavi a San Pietro da parte di

DESO - Indicazioni sull'oggetto	Gesù. La scena è una delle rappresentazioni più importanti della iconologia cristiana, la consegna a Pietro delle chiavi della Casa della Chiesa. La narrazione si svolge all'aperto con i personaggi resi tradizionalmente: Gesù, vestito con la tonaca rossa e il mantello turchese, in piedi e con San Pietro, vestito con la tonaca verde e il mantello giallo, genoflesso pronto a ricevere dalle mani di Gesù le chiavi. Assistono alla scena angeli festanti in cielo.
DESI - Codifica Iconclass	NR (recupero pregresso)
DESS - Indicazioni sul soggetto	Personaggi: Gesù Cristo; S. Pietro. Attributi: (S. Pietro) chiavi. Figure: angeli.
NSC - Notizie storico-critiche	La chiesetta è di proprietà parrocchiale solo dall'anno 2003, fu costruita, infatti, come chiesa gentilizia dalla famiglia Gregoraci, che la donò alla parrocchia. La chiesa è, però, inagibile ed urgerebbe di un importante intervento di restauro, che oggi la parrocchia non è in grado di sostenere.
