# SCHEDA

OGTD - Definizione dipinto

OGTV - Identificazione ciclo

PVCC - Comune Motta Santa Lucia

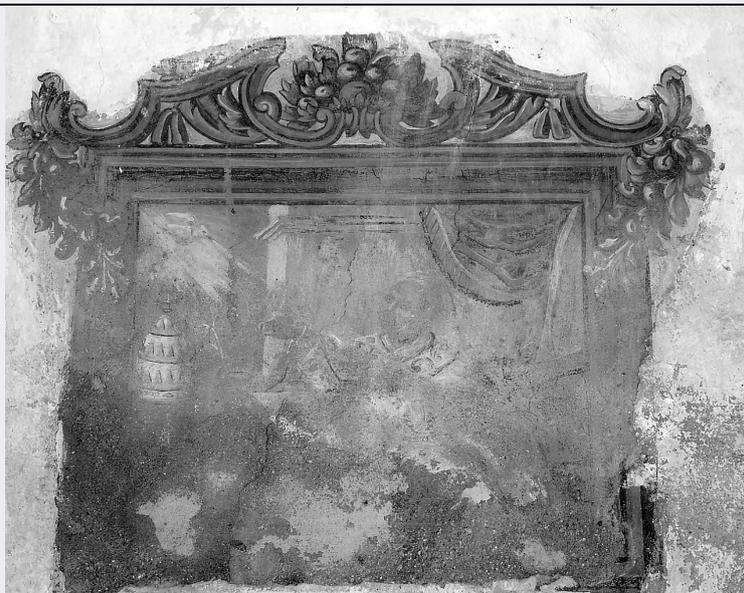
Il supporto murario su cui è dipinto l'affresco non è più in grado di sostenerlo, in quanto consumato dall'umidità di risalita e bisognoso di un importante intervento di consolidamento. Inoltre, l'umidità di condensa ha favorito la formazione di vistosi accumuli di polviscolo atmosferico e il degrado in cui versa l'opera ha causato lo sviluppo di una colonia di lichei sull'affresco.

Il ciclo decora l'interno della chiesa su due ordini: nel primo ordine, sono raffigurati i Padri della Chiesa Occidentale, la Sacra Famiglia e la Consegna delle chiavi a San Pietro; nel secondo ordine i quattro Evangelisti.

La chiesetta è di proprietà parrocchiale solo dall'anno 2003, fu costruita, infatti, come chiesa gentilizia dalla famiglia Gregoraci, che la donò alla parrocchia. La chiesa è, però, inagibile ed urgerebbe di un importante intervento di restauro, che oggi la parrocchia non è in grado di finanziare.
