SCHEDA

OGTD - Definizione	dipinto
OGTV - Identificazione	ciclo

PVCS - Stato	Italia
PVCR - Regione	Calabria
PVCP - Provincia	CZ
PVCC - Comune	Motta Santa Lucia

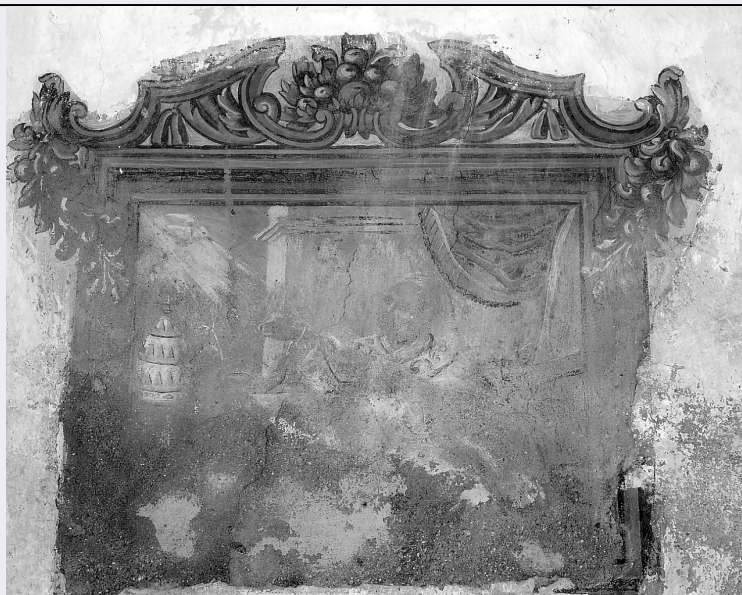
Il supporto murario su cui è dipinto l'affresco non è più in grado di sostenerlo, in quanto consumato dall'umidità di risalita e bisognoso di un importante intervento di consolidamento. Inoltre, l'umidità di condensa ha favorito la formazione di vistosi accumuli di polviscolo atmosferico e il degrado in cui versa l'opera ha causato lo sviluppo di una colonia di lichei sull'affresco.

Il ciclo decora l'interno della chiesa su due ordini: nel primo ordine, sono raffigurati i Padri della Chiesa Occidentale, la Sacra Famiglia e la Consegna delle chiavi a San Pietro; nel secondo ordine i quattro Evangelisti.
