# SCHEDA

OGT - OGGETTO	
OGTD - Definizione	portale

PVCS - Stato	Italia
PVCR - Regione	Calabria
PVCP - Provincia	CS
PVCC - Comune	Paola

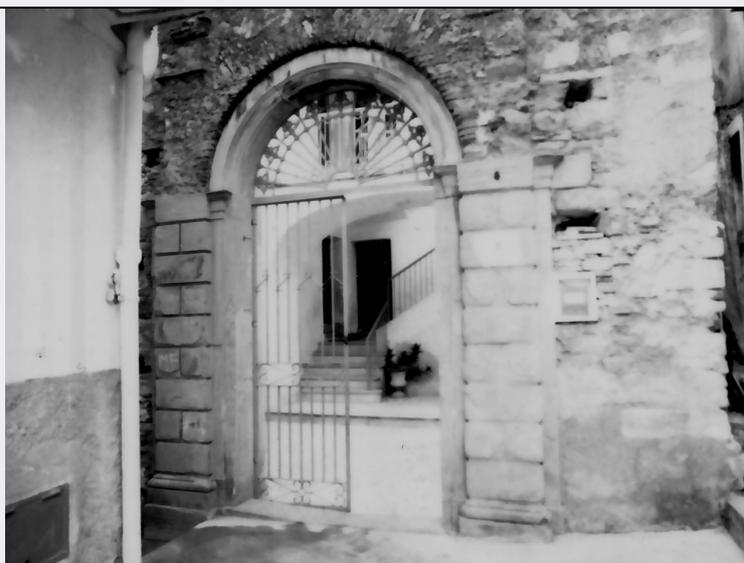
Veramente originale la forma di questo portale che sostiene un muro di cinta del giardino, ingresso al palazzo; risulta interessante l'arco a tutto sesto che col suo modesto spessore e parzialmente scanalato, sorretto da sottili piedritti e piccole imposte, evidenzia un notevole contrasto di dimensioni con le paraste laterali composte da un decoroso bugnato.

L'esecuzione di questo portale, proveniente dall'eccellente capacità di scalpellini locali del sec. XIX, mostra particolari evidenti negli elementi costruttivi. Ai conci d'imposta ed ai suoi piedritti che mantengono i rapporti di proporzione con modestissimi spessori, vengono "appoggiati" i bugnati a superficie liscia che affidano al portale un aspetto di forza e di austerità. Leggeri e lineari sono le scanalature presenti nell'arco composto da tre regolari conci di pietra.
