SCHEDA

OGTD - Definizione portale architravato

PVCC - Comune Monchio delle Corti

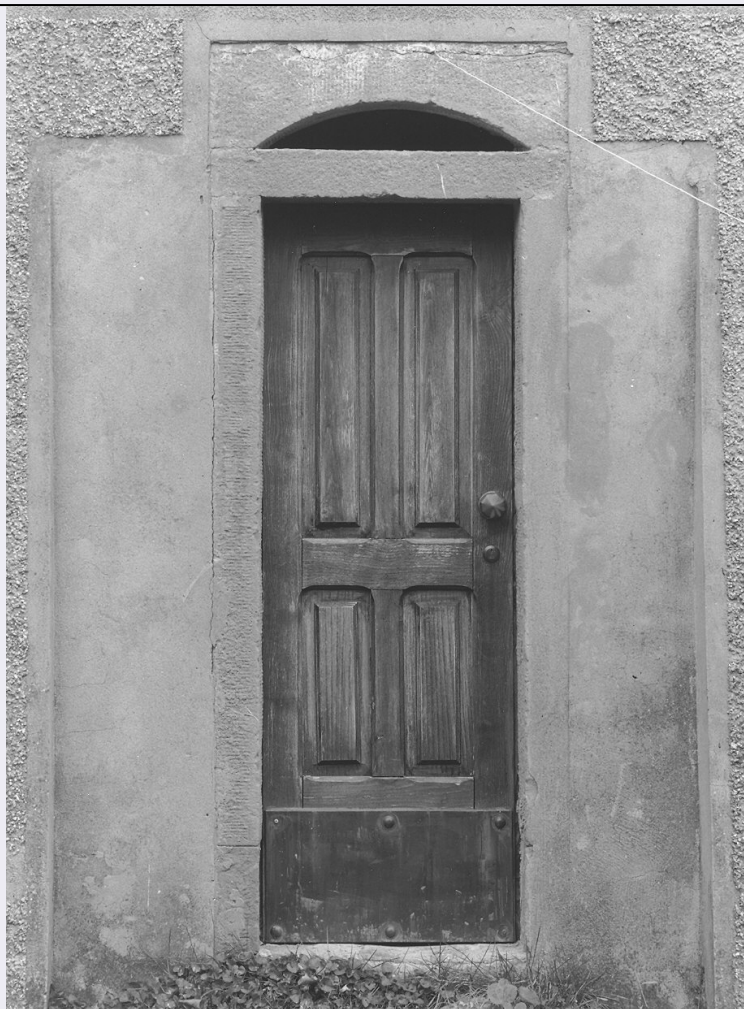
DESO - Indicazioni sull'oggetto	Il piccolo portale architravato, innestato alla base del campanile (sul lato meridionale della chiesa), presenta una semplice struttura a montanti laterali lavorati a regolari subbiature, sormontati da un architrave bocciardato su cui insiste una lunetta monolitica martellata a fitte zigrinature verticali.
--	---

NSC - Notizie storico-critiche	Il portale, in pendant con quello principale e con la bifora aperti in facciata, è da riferirsi ai lavori di restauro seguiti alla scossa sismica del 7 settembre 1920, e documentati a partire dal 1930 dal Liber Chronicus.
---------------------------------------	---
