SCHEDA

OGTD - Definizione	decorazione plastica
OGTV - Identificazione	complesso decorativo

LDCT - Tipologia	chiesa
LDCQ - Qualificazione	sconsacrata
LDCN - Denominazione	Chiesa di S. Vincenzo
LDCU - Denominazione spazio viabilistico	NR (recupero pregresso)
LDCS - Specifiche	cappella a sinistra del presbiterio

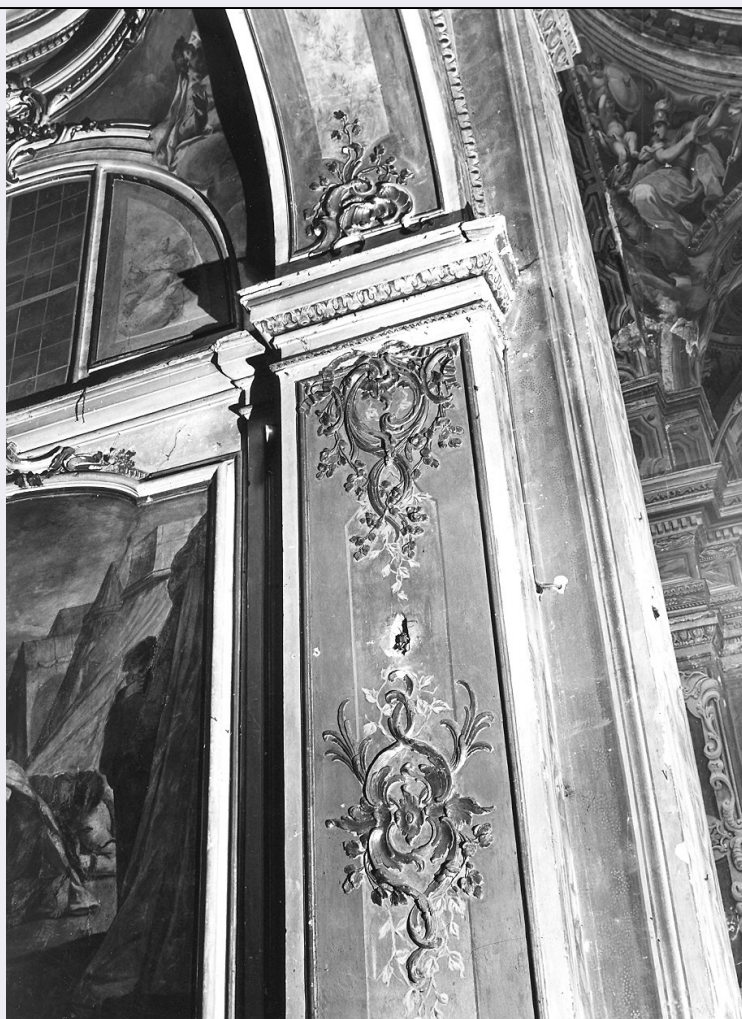
STCC - Stato di conservazione	cattivo
STCS - Indicazioni specifiche	molto frammentario

DESO - Indicazioni sull'oggetto	Dalla sommità dei due pilastri d'ingresso della cappella scendono viluppi di volute e di fiori in stucco; la stessa decorazione in misura ridotta sale sul sott'arco d'ingresso. Cornici con volute sulla parte alta racchiudono i dipinti sulle parti laterali, mentre la cupola è divisa in quattro specchi, da semplici cornici.
DESI - Codifica Iconclass	NR (recupero pregresso)
DESS - Indicazioni sul soggetto	NR (recupero pregresso)
NSC - Notizie storico-critiche	Decorazione eseguita verso la metà del '700, in stile rococò, con influenze francesi nella delicatezza degli intrecci.
