# SCHEDA

OGTD - Definizione statua

SGTI - Identificazione Santa Teresa d'Avila

| <b>LDCN - Denominazione</b> | Chiesa di S. Maria del Carmine (ex) |

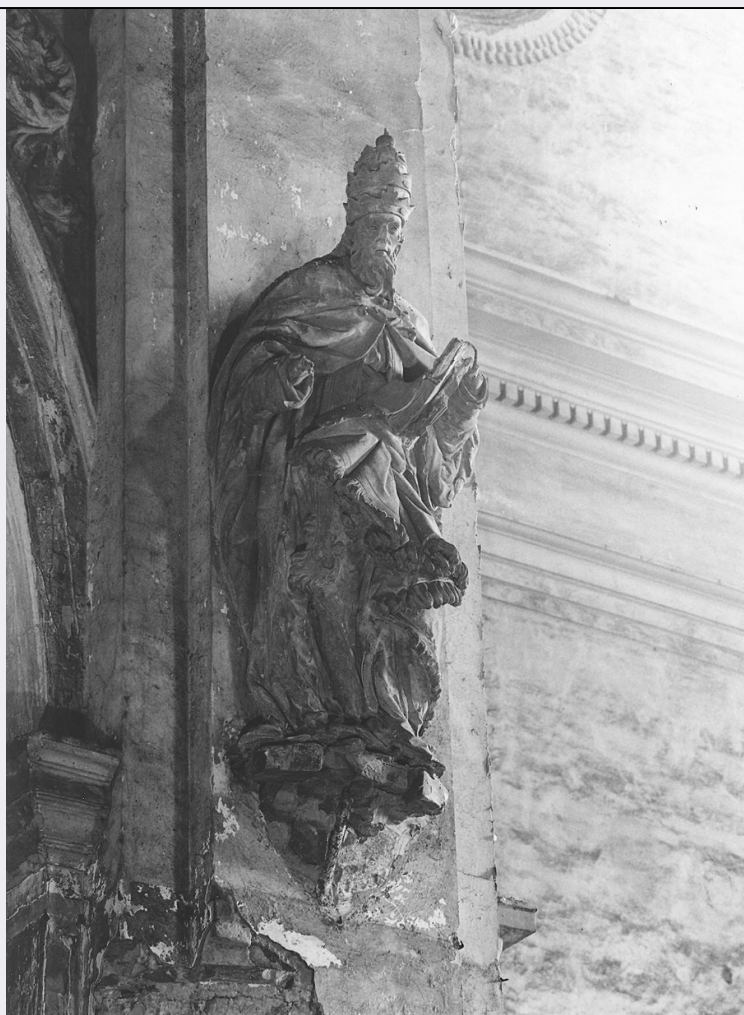
| <b>STCS - Indicazioni specifiche</b> | alla statua manca la mano sinistra, compromesso anche l'abito; la corrosione è causata da azioni di carattere fisico, come sbalzi di temperatura o infiltrazioni d'acqua, e di carattere chimico: cancrezioni dannose per qualsiasi materiale; piccioni che nidificano negli interstizi tra le statue ed i pilastri hanno compromesso seriamente i manufatti; questi si presentano con spaccature, fessure, o pezzi completamente perduti. |

| <b>DESO - Indicazioni sull'oggetto</b> | Santa Teresa regge con la mano sinistra il libro della Riforma Carmelitana di cui fu promotrice. La statua è sorretta da una mensola decorata a fogliame ornata, nel mezzo, da un giglio simbolo, oltre che di castità, della famiglia Farnese. Ricco di pieghe il manto, bello il volto carico di espressività. |
