OGTD - Definizione decorazione plastico-pittorica

LDCN - Denominazione Chiesa di S. Maria del Carmine (ex)

LDCS - Specifiche navata destra, quarta cappella

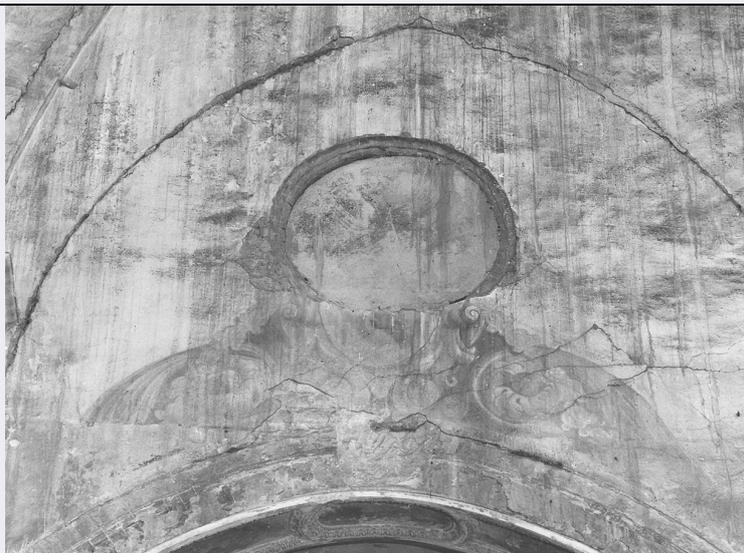
STCC - Stato di conservazione cattivo

STCS - Indicazioni specifiche lo stato di avanzato degrado non permette un recupero dell'intera decorazione pittorica che si va perdendo a causa di continue cadute d'intonaco

Sopra l'arco d'ingresso tracce di decorazione pittorica che dovevano raffigurare un blasone di cui ancora si vede, al centro, la parte inferiore. Caduto buona parte dell'intonaco, rimane visibile un oculo chiuso ed eseguito in epoca precedente alla pittura. Nell'intradosso dell'arco, specchi decorati da cornici in stucco.
