# SCHEDA

OGTD - Definizione arco

PVCC - Comune Monchio delle Corti

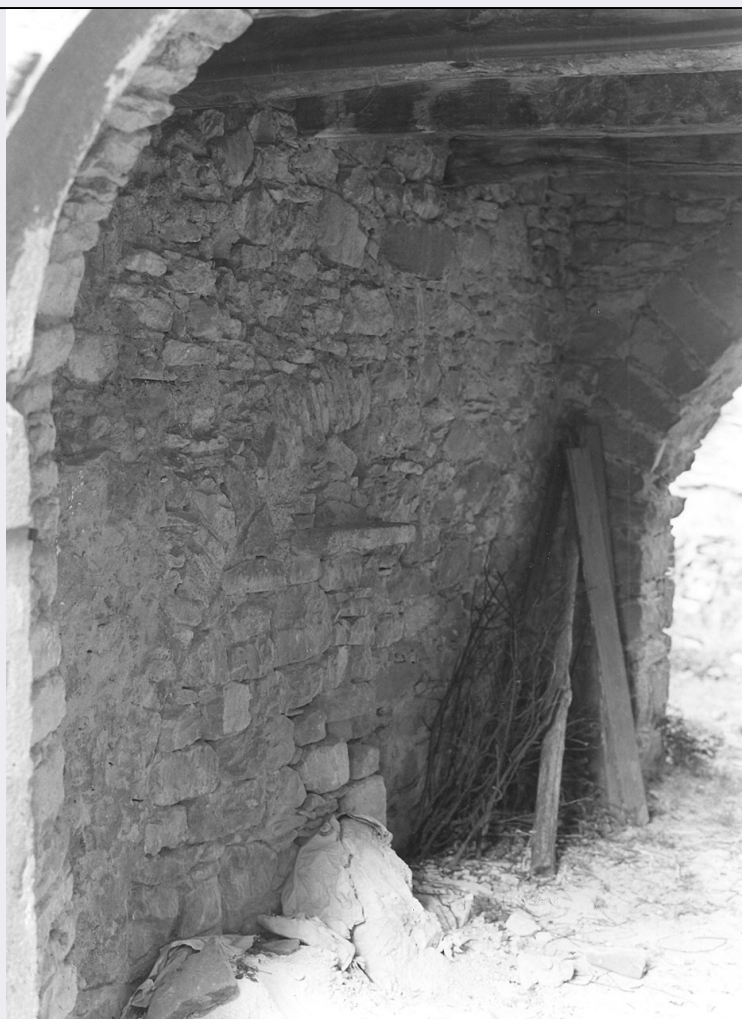
| <b>MTC - Materia e tecnica</b> | pietra arenaria/ sbozzatura/ martellatura |
| <b>STCC - Stato di conservazione</b> | discreto |
| <b>DESO - Indicazioni sull'oggetto</b> | L'arco a pieno sesto, delimitato da una ghiera di conci regolari in arenaria, sommariamente squadrata e battuta, ed innestato su pilastri costituiti da massicci conci in pietra locale, squadrati ed appena battuti, dà accesso all'ampio sottopasso caratterizzato, nel prospetto orientale che si affaccia sulla piazza, dal pregevole portale ad arco cuspidato di cui alla scheda n. 08/ 00160515. All'interno del sottopasso, che ha mantenuto le originarie strutture lignee portanti e la selciatura a lastre poligonali in arenaria di modesta ed irregolare pezzatura, si nota nel fianco meridionale la ghiera di conci delimitante un arcone a pieno sesto, seminterrato, tamponato in una fase remota di ristrutturazione. |
