# SCHEDA

OGTD - Definizione finestra

PVCC - Comune Monchio delle Corti

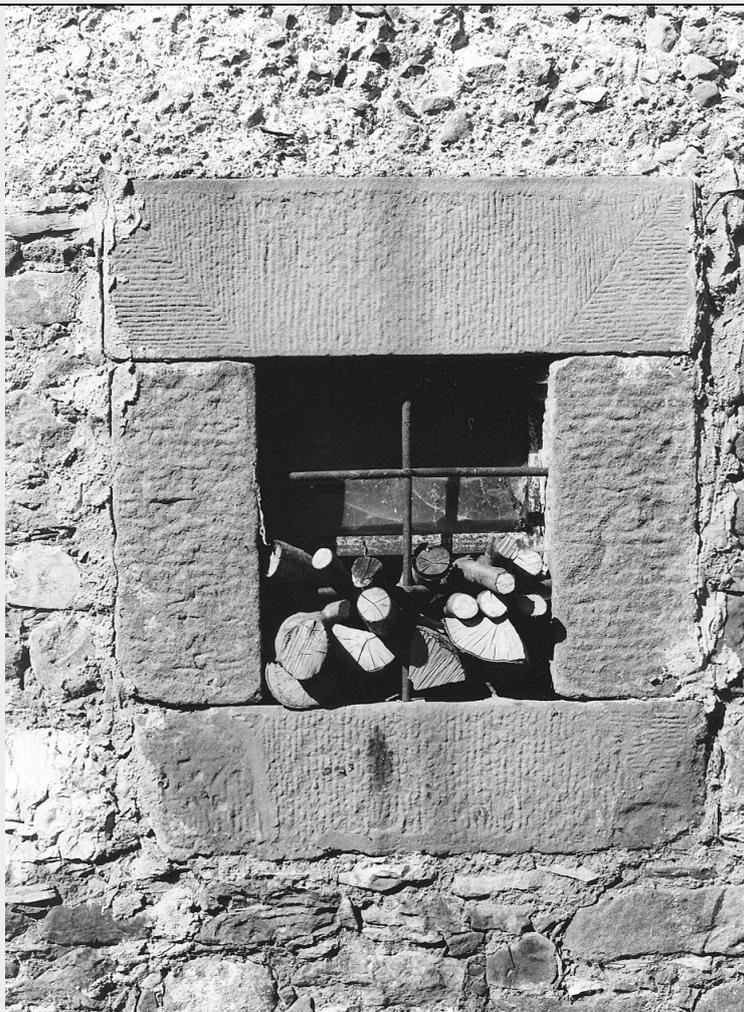
**MTC - Materia e tecnica** pietra arenaria/ martellatura

**STCC - Stato di conservazione** discreto

**STCS - Indicazioni specifiche** Lungo i margini esterni la pietra risulta parzialmente coperta da grossolani tamponamenti in cemento.

**DESO - Indicazioni sull'oggetto** Finestra quadrangolare, riquadrata in arenaria lavorata alla martellina a striature parallele, di scrittura assai minuta e fitta nell'architrave e nella mensola, più rade e meno marcatamente incise negli stipiti, distinti anche da una squadratura meno rigorosa.
