SCHEDA

OGTD - Definizione altare maggiore

OGTV - Identificazione opera isolata

PVCC - Comune Loano

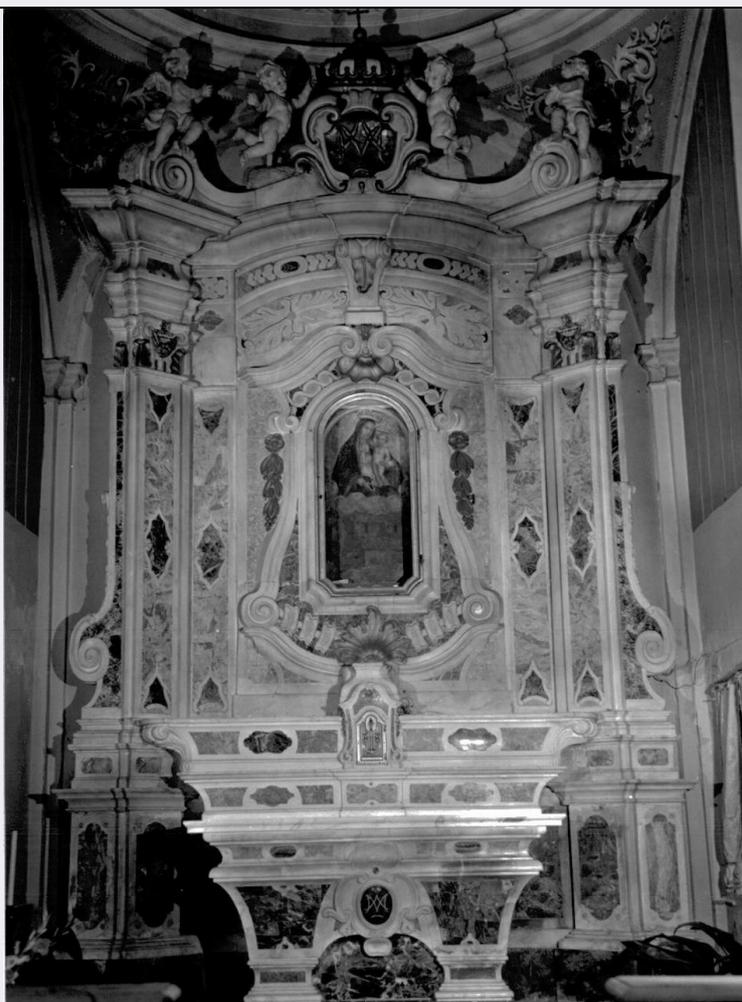
La cassa presenta un paliotto decorato da specchiature simmetriche in marmo rosso. L'alzata a due gradini, decorata da specchiature geometriche in marmo rosso, è interrotta al centro da un tabernacolo a tempietto. Lateralmente due pilastri decorati in finto marmo sorreggono una trabeazione curvilinea sormontata da un fastigio decorato al centro da un cartiglio sostenuto da angioletti a tutto tondo.

L'altare maggiore, di buona fattura, è collocabile intorno alla fine del secolo XVIII e inizi XIX per l'accostamento delle gamme cromatiche (marmo bianco e rosso) e per i particolari delle decorazioni del fastigio

curvilineo: ampie volute, angioletti, pendoni. L'altare nel 1976 è stato in parte rovinato dalla caduta del tetto soprastante: è stata integralmente sostituita la mensa, le altre parti spezzate sono state restaurate da Maffei di Pontedilegno (comunicazione orale del custode).
