SCHEDA

OGTD - Definizione	mostra d'altare
--------------------	-----------------

PVCS - Stato	Italia
PVCR - Regione	Lazio
PVCP - Provincia	VT
PVCC - Comune	Marta

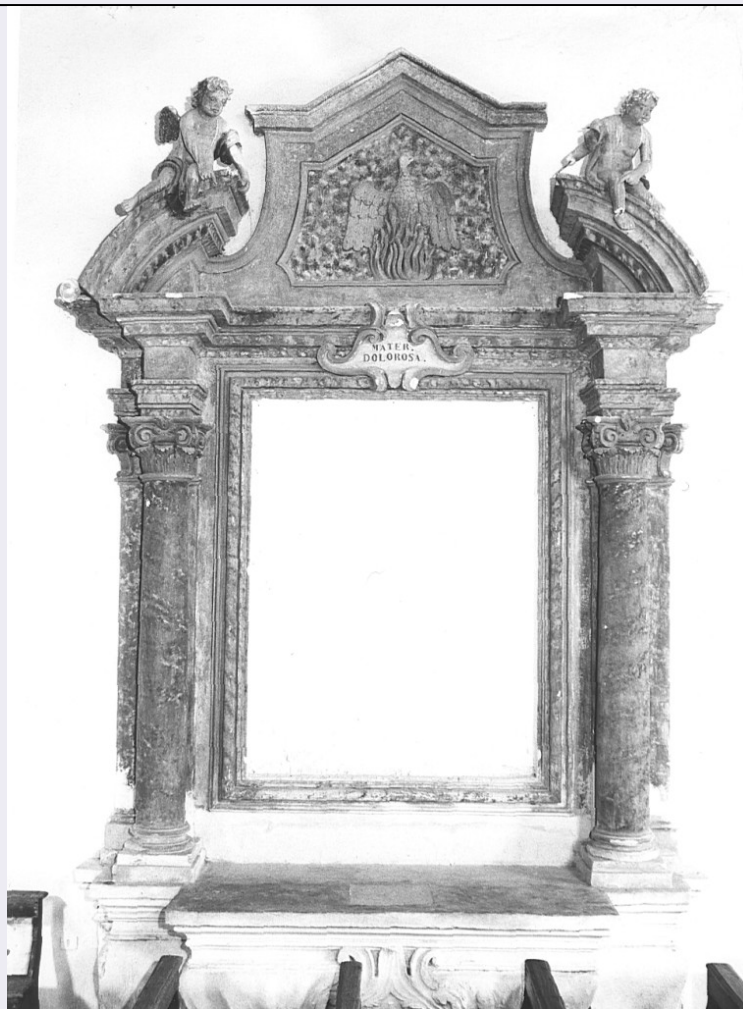
STCC - Stato di conservazione discreto

L'altare, posto sulla parete di fondo della navata, risulta costituito da due basamenti laterali sovrastati da due colonne con ghirlande di fiori in rilievo e terminanti in ricchi capitelli compositi ornati di testine scolpite a tutto tondo. Sulla trabeazione compare un cartiglio con la scritta "Ave Maria". Al di sopra, si sviluppa un fastigio mistilineo che accoglie al centro un puttino alato, fiancheggiato da due volute laterali sulle quali poggiano due angioletti.
