SCHEDA

OGTD - Definizione soffitto a cassettoni

PVCC - Comune Vallerano

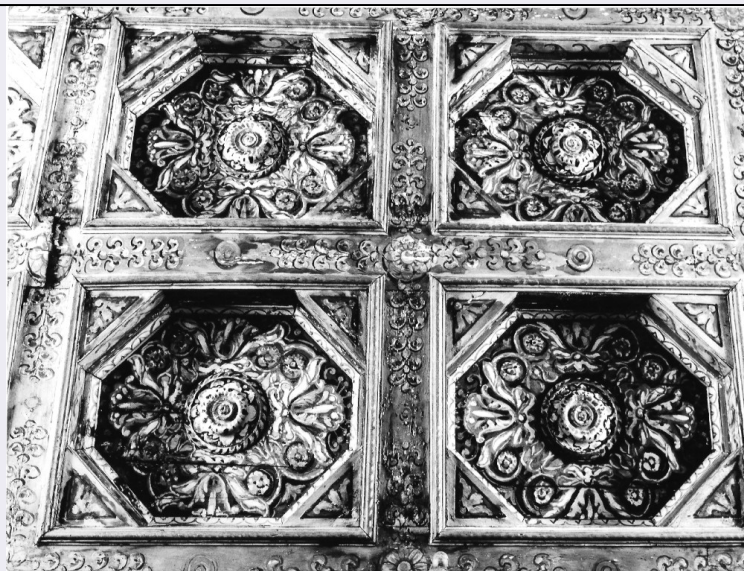
| STCC - Stato di conservazione | cattivo |
| STCS - Indicazioni specifiche | lesioni e cedimenti a causa dell'umidità e del terremoto, nel 1963; caduta del colore. |
| DESO - Indicazioni sull'oggetto | Soffitto composto da un palco di 116 lacunari quadrati in cui, all'interno di una formella ottagonale è scolpito un fiore stilizzato dipinto in azzurro cupo. Le cornici dei lacunari presentano simili motivi a candelabre. Al centro del soffitto vi è un lacunare maggiore di forma quadrata, che rappresenta scolpito a rilievo, un giglio coronato e circondato da una ghirlanda di fiorito. |

| NSC - Notizie storico-critiche | La datazione al 1762 è provata dagli atti contabili della chiesa, riportati dal Nisini: risulta infatti che in questa data un certo Maestro Domenico Ercole di Viterbo fu pagato 397 scudi per l'esecuzione del soffitto della chiesa, commissionato da monsigno Lanucci nel 1759. L'opera fu eseguita contestualmente al rifacimento della chiesa. Si deve rilevare la somiglianza tra questo soffitto e quello di Santa Maria della Quercia a Viterbo, eseguito da Antonio e giovan Battista da Sangallo, tra il 1518 e il 1536. La pittura a finto rilievo sostituisce l'intaglio, ad opera del pittore bolognese Angelo Barilatti. Con il restauro del 1921 sono state eliminate le ridipinture ottocentesche, che avevano modificato la cromia originaria. Per le precarie condizioni di staticità è stata posta una rete di contenimento. |
