SCHEDA

OGTD - Definizione pilastro

OGTV - Identificazione frammento

PVCC - Comune Sora

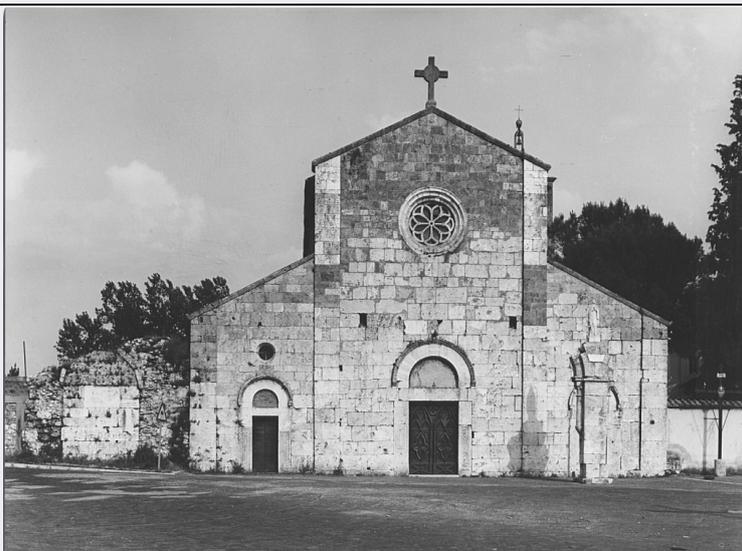
STCC - Stato di conservazione	buono
--------------------------------------	-------

DESO - Indicazioni sull'oggetto	pilastro quadrato costruito con blocchi di pietra a secco, già facente parte del portico. Esso è sormontato da un abaco su cui si impostano arcate a doppia ghiera; una parte del peso delle arcate si scarica sulle due semicolonne pensili addossate al pilastro stesso. Esse poggiano su mensola in forma di cono rovesciato mentre al di sopra del collare sono sormontate da due capitelli di tipo diverso
DESI - Codifica Iconclass	NR (recupero pregresso)
DESS - Indicazioni sul soggetto	NR (recupero pregresso)
NSC - Notizie storico-critiche	Dal pilastro è possibile ricostruire la struttura del portico: a tre arcate sostenute da pilastri con semicolonne pensili, esso aveva una copertura non voltata: come si vede dalla struttura del pilastro restante e dai fori visibili sulla facciata della cheisa per l'incastro delle travi. Il portico era pertanto sostenuto da travature scoperte: è la tipologia dei portici cistercensi riscontrabile a Casamari e a Fossanova, di derivazione borgognona. Il portico risale al periodo del rifacimento successivo all'acquisizione di S. Domenico alla Abbazia di Casamari avvenuta nel 1222 per volontà del papa Onorio III
