SCHEDA

OGTD - Definizione rosone

LDCN - Denominazione Chiesa di S. Maria di Valverde

LDCC - Complesso monumentale di Santuario di S. Maria di Valverde

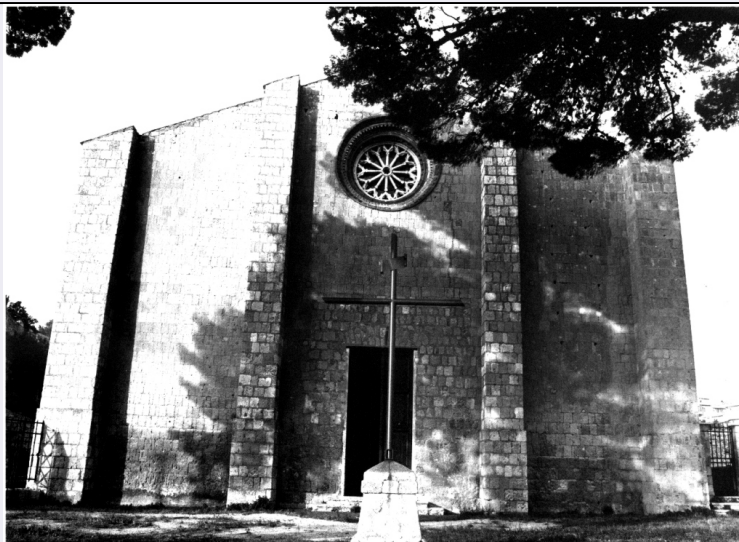
appartenenza	
LDCU - Denominazione spazio viabilistico	Via di Valverde
LDCS - Specifiche	esterno, facciata
UB - UBICAZIONE E DATI PATRIMONIALI	
UBO - Ubicazione originaria	OR
DT - CRONOLOGIA	
DTZ - CRONOLOGIA GENERICA	
DTZG - Secolo	sec. XIII
DTZS - Frazione di secolo	inizio
DTS - CRONOLOGIA SPECIFICA	
DTSI - Da	1200
DTSV - Validità	ca.
DTSF - A	1210
DTSL - Validità	ca.
DTM - Motivazione cronologia	analisi stilistica
DTM - Motivazione cronologia	bibliografia
AU - DEFINIZIONE CULTURALE	
ATB - AMBITO CULTURALE	
ATBD - Denominazione	ambito viterbese
ATBM - Motivazione dell'attribuzione	analisi stilistica
MT - DATI TECNICI	
MTC - Materia e tecnica	marmo bianco/ scultura
MTC - Materia e tecnica	peperino di Viterbo/ scultura
MIS - MISURE	
MISR - Mancanza	MNR
CO - CONSERVAZIONE	
STC - STATO DI CONSERVAZIONE	
STCC - Stato di conservazione	mediocre
DA - DATI ANALITICI	
DES - DESCRIZIONE	
DESO - Indicazioni sull'oggetto	Il rosone è in peperino con raggiera marmorea. Le cornici esterne sono decorate a partire da quella più interna: con dentelli, con una fascia mediana a modanatura a sezione di cerchio, con una fascia a scozia, una più esterna con punta di diamante e la più esterna con foglie d'acanto spinoso, piatte. Il rosone è corredato da una cimasa iscritta.

ISRS - Tecnica di scrittura	a incisione
ISRT - Tipo di caratteri	lettere capitali
ISRP - Posizione	sulla cimasa del rosone
ISRI - Trascrizione	IUBDU COVIE (D O T)...D...X
NSC - Notizie storico-critiche	L'iscrizione è molto rovinata e la scritta è poco leggibile. Il rosone come il resto dell'edificio, subì un rifacimento alla metà del sec. XIX e infatti la raggiera marmorea deve risalire a quell'epoca. Si veda Dasti L., Notizie storiche, 1878, p. 182-183; 413.
