OGTD - Definizione mostra di portale

PVCC - Comune Ronciglione

DTZG - Secolo	sec. XVI
----------------------	----------

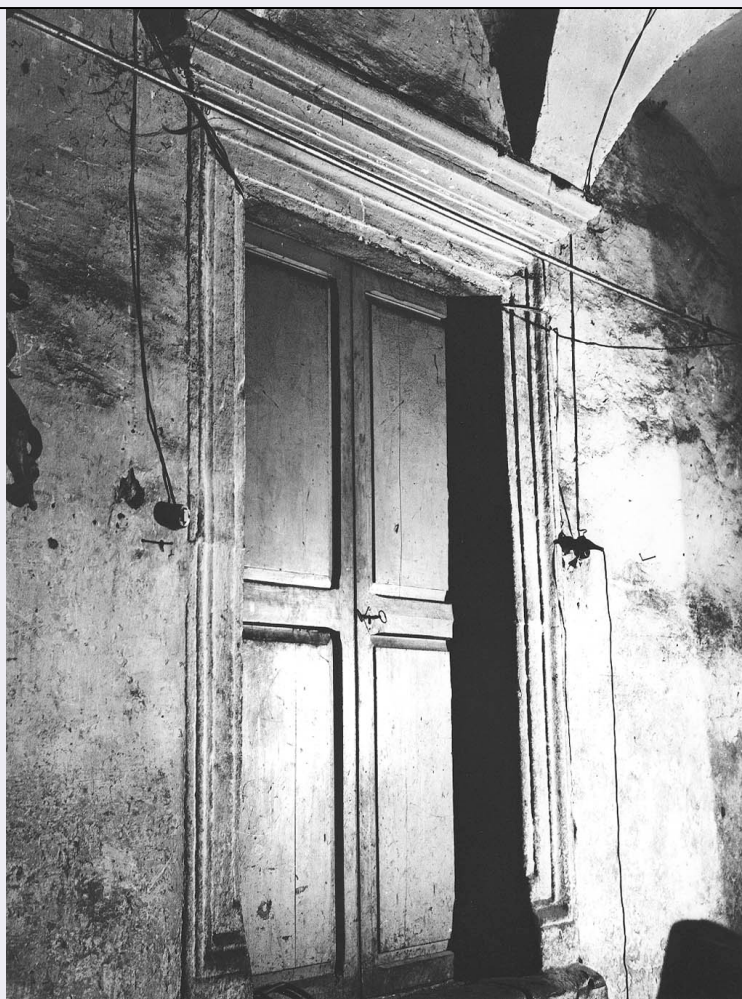
FTAX - Genere	documentazione allegata
FTAP - Tipo	fotografia b/n
FTAN - Codice identificativo	SBAS RM 84288

STCC - Stato di conservazione	mediocre
--------------------------------------	----------

DESO - Indicazioni sull'oggetto	Il portale poggia su due gradini con volta a botte con sottostante vela, i cui peducci terminano in alto sopra l'architrave del cornicione profilato e rastremato. Il cornicione assume lungo gli stipiti una forma di lesena spezzata con motivo rientrante a canaletto e listelli che poggia ai lati in basso su due basi.
--	--

NSC - Notizie storico-critiche	L'atrio è attualmente ristretto da una muratura posteriore inserita nel settore a sud. L'edificio era un albergo-stazione di posta in auge dal Cinquecento all'Ottocento per la derivazione delle diligenze dalla via Cassia Sutrina alla variante Cassia Cimina.
---------------------------------------	---
