# SCHEDA

NCTN - Numero catalogo generale 00930883

OGTD - Definizione portale

<b>PVCS - Stato</b>	Italia
<b>PVCR - Regione</b>	Lazio
<b>PVCP - Provincia</b>	RM
<b>PVCC - Comune</b>	Vicovaro

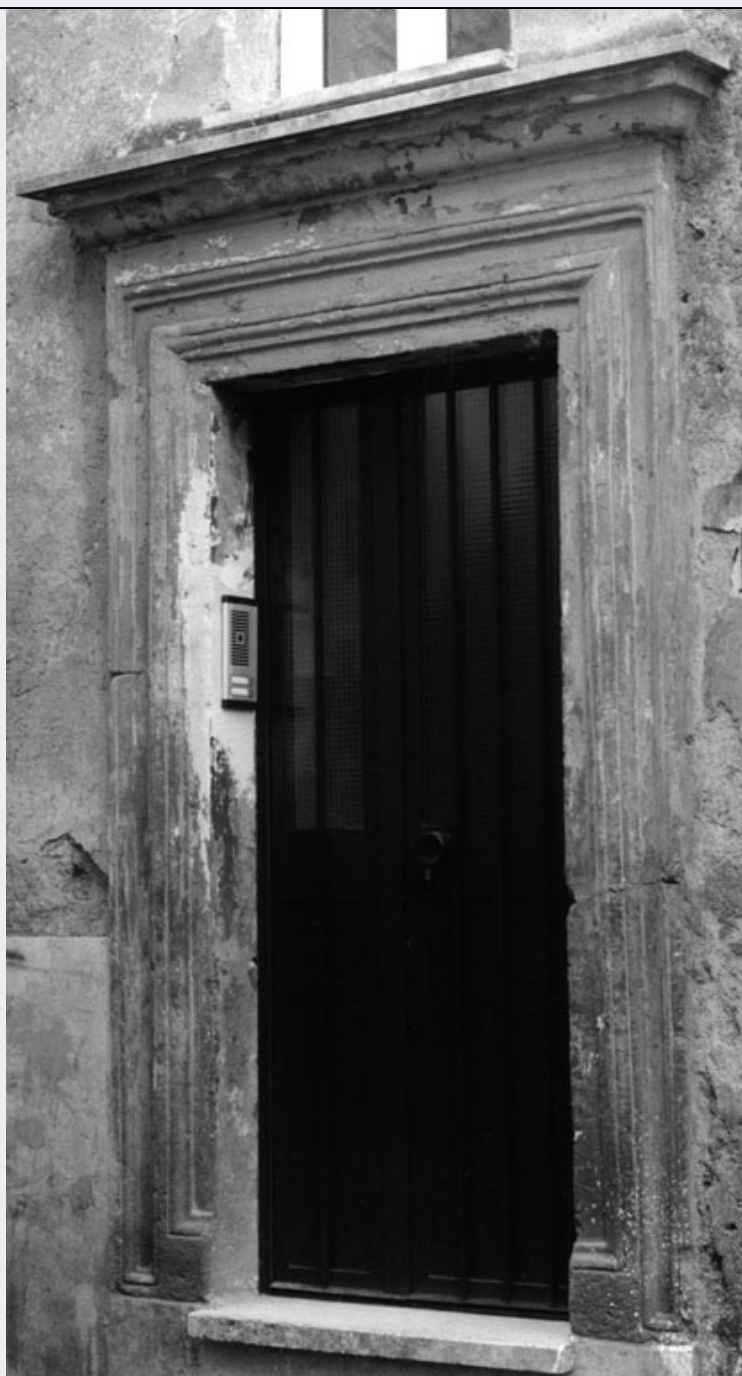
<b>STCC - Stato di conservazione</b>	mediocre
<b>STCS - Indicazioni specifiche</b>	imbiancato; cornice spezzata in più punti

<b>DESO - Indicazioni sull'oggetto</b>	cornice costituita da una fascia incavata tra modanature che corre sui tre lati, chiusa in basso, e, più all'interno, altra cornice modanata risvoltante all'interno nella parte inferiore degli stipiti. E' sormontata da cornice orizzontale aggettante costituita da cima recta e doppia cornice liscia, poggiante su base con soglia.
<b>DESI - Codifica Iconclass</b>	NR (recupero pregresso)
<b>DESS - Indicazioni sul soggetto</b>	NR (recupero pregresso)
<b>NSC - Notizie storico-critiche</b>	il disegno della cornice, che presenta elementi tipici del pieno secolo XVI, ha un disegno piuttosto complesso, mentre appare semplificata e poco raffinata la cornice superiore, forse modificata nel tempo. La lettura della materia e della lavorazione dell'oggetto risulta alterata a

causa delle cattive condizioni e della ridipintura in grigio del portale.  
Richiama la tipologia del portale in via della Pergoletta 1
