SCHEDA

OGTD - Definizione portale

PVCC - Comune Vicovaro

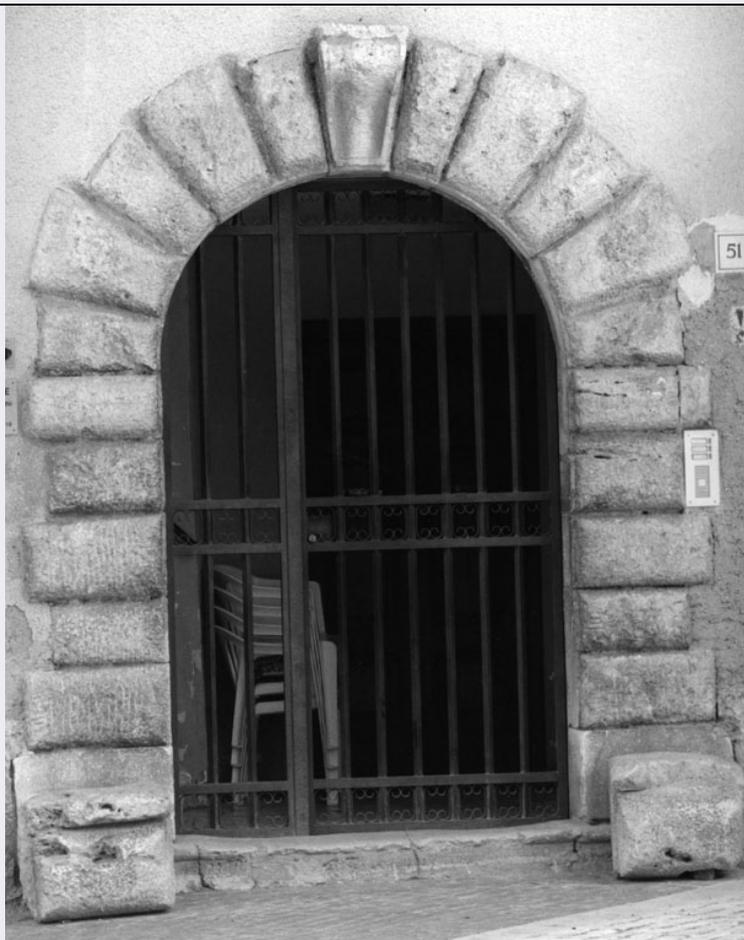
STCC - Stato di conservazione	discreto
--------------------------------------	----------

DESO - Indicazioni sull'oggetto	ad arco a tutto sesto, con due grandi conci lisci alla base e cornice a bugne scalpellate rigate, con spigoli arrotondati, alternatamente di maggiori e minori dimensioni; chiave di volta a mensola a riccio
--	---

NSC - Notizie storico-critiche	è molto simile al portale in via Corte vecchia 27 (scheda n. 1200930888). Richiama il modello del portale centinato, bugnato, cinque-seicentesco; l'oggetto effettivo appare mitigato dall'intonacatura circostante; non troppo regolare nell'esecuzione
---------------------------------------	--
