# SCHEDA

OGTD - Definizione portale

PVCC - Comune Vicovaro

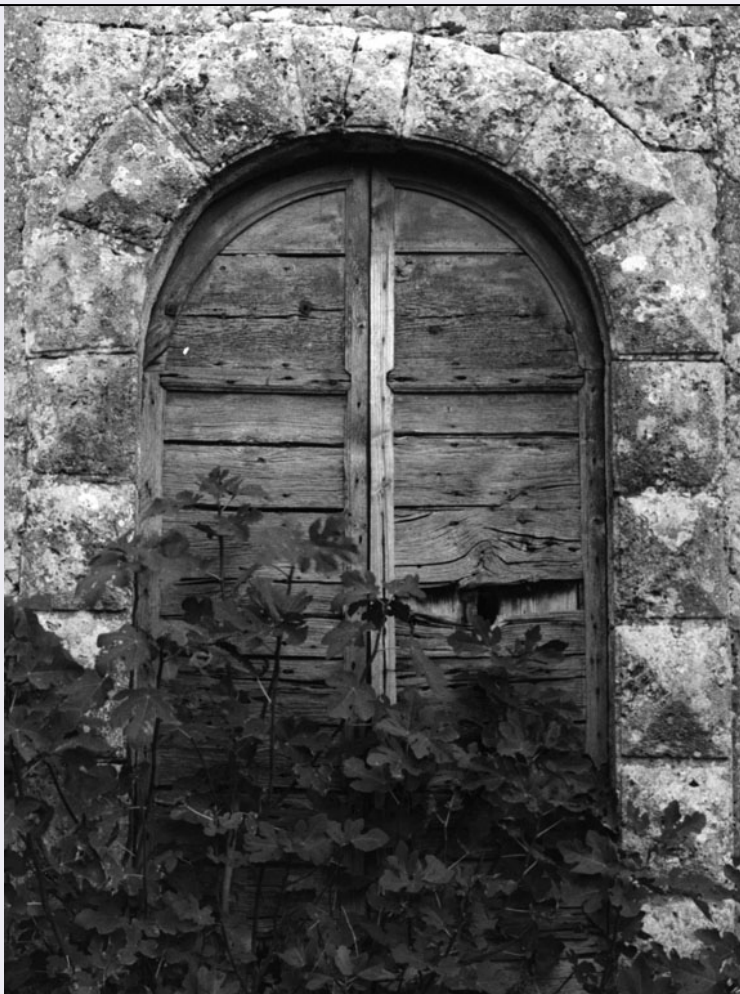
STCC - Stato di conservazione cattivo

STCS - Indicazioni specifiche abrasione delle superfici, presenza di licheni e di piante infestanti

DESO - Indicazioni sull'oggetto Portale centinato con stipiti e ghiera superiore dell'arco a tutto sesto decorati da conci a bugnato a punta di diamante; i conci ai lati dell'estradosso dell'arco hanno forma trapezoidale per permettere l'inserimento entro la struttura muraria della facciata
