# SCHEDA

OGTD - Definizione capitello

OGTT - Tipologia a gruccia

LDCN - Denominazione Palazzo Vitelleschi

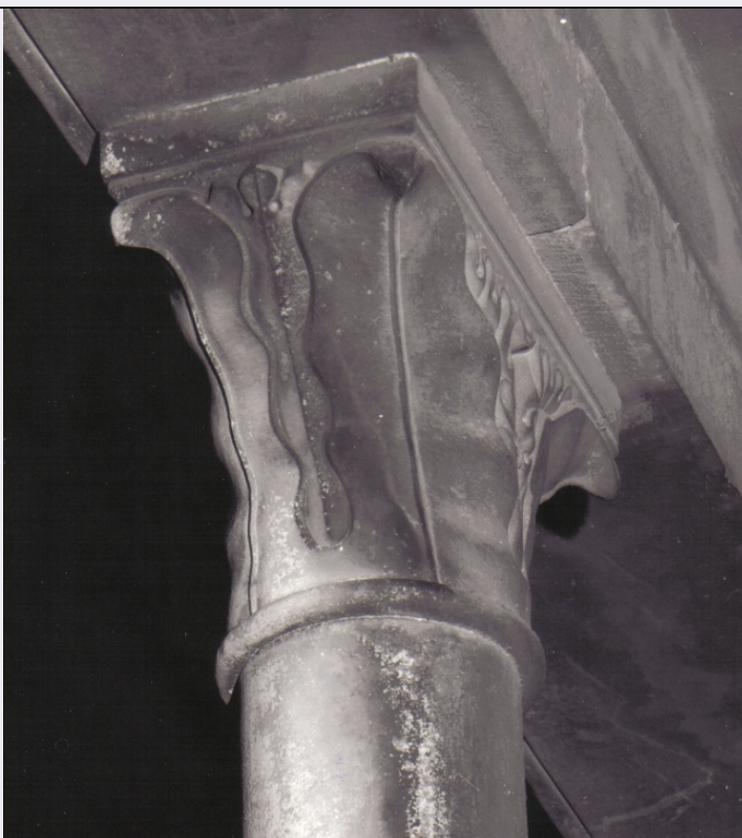
<b>LDCU - Denominazione spazio viabilistico</b>	Piazza Cavour
<b>LDCS - Specifiche</b>	secondo piano, altana, terza polifora, quarta colonna
<b>DT - CRONOLOGIA</b>	
<b>DTZ - CRONOLOGIA GENERICA</b>	
<b>DTZG - Secolo</b>	sec. XV
<b>DTZS - Frazione di secolo</b>	prima metà
<b>DTS - CRONOLOGIA SPECIFICA</b>	
<b>DTSI - Da</b>	1400
<b>DTSV - Validità</b>	post
<b>DTSF - A</b>	1449
<b>DTSL - Validità</b>	ante
<b>DTM - Motivazione cronologia</b>	analisi stilistica
<b>AU - DEFINIZIONE CULTURALE</b>	
<b>ATB - AMBITO CULTURALE</b>	
<b>ATBD - Denominazione</b>	ambito tosco-romano
<b>ATBM - Motivazione dell'attribuzione</b>	analisi stilistica
<b>MT - DATI TECNICI</b>	
<b>MTC - Materia e tecnica</b>	marmo bianco/ scultura
<b>MIS - MISURE</b>	
<b>MISR - Mancanza</b>	MNR
<b>CO - CONSERVAZIONE</b>	
<b>STC - STATO DI CONSERVAZIONE</b>	
<b>STCC - Stato di conservazione</b>	buono
<b>DA - DATI ANALITICI</b>	
<b>DES - DESCRIZIONE</b>

<b>DESO - Indicazioni sull'oggetto</b>	Capitello a un rango di grasse foglie d'acqua nervate e dal bordo ondulato, raggruppate in due coppie che, sui lati lunghi, partono unite dallo spesso collarino e si ripiegano, divergendo. Nel pennacchio di risulta fra le punte compare del fogliame lobato. Sui lati corti, fra le due coppie si insinua una stretta foglia nervata con apice a tre lobi. Abaco a tavoletta, modanato da una semplice risega.
<b>DESI - Codifica Iconclass</b>	NR (recupero pregresso)
<b>DESS - Indicazioni sul soggetto</b>	NR (recupero pregresso)
<b>NSC - Notizie storico-critiche</b>	Le colonne dell'altana del palazzo hanno tutte capitelli a stampella simili a questo, che tende alla struttura a calice. Le varianti consistono nell'elemento fitomorfo che si incunea fra le foglie sui lati lunghi.
<b>TU - CONDIZIONE GIURIDICA E VINCOLI</b>	
<b>CDG - CONDIZIONE GIURIDICA</b>	
<b>CDGG - Indicazione generica</b>	detenzione Stato
