# SCHEDA

OGT - OGGETTO	
OGTD - Definizione	bifora
QNT - QUANTITA'	
QNTN - Numero	3

<b>LDCT - Tipologia</b>	palazzo
<b>LDCQ - Qualificazione</b>	ducale
<b>LDCN - Denominazione</b>	Palazzo Ducale
<b>LDCU - Denominazione spazio viabilistico</b>	NR (recupero pregresso)
<b>LDCS - Specifiche</b>	facciata

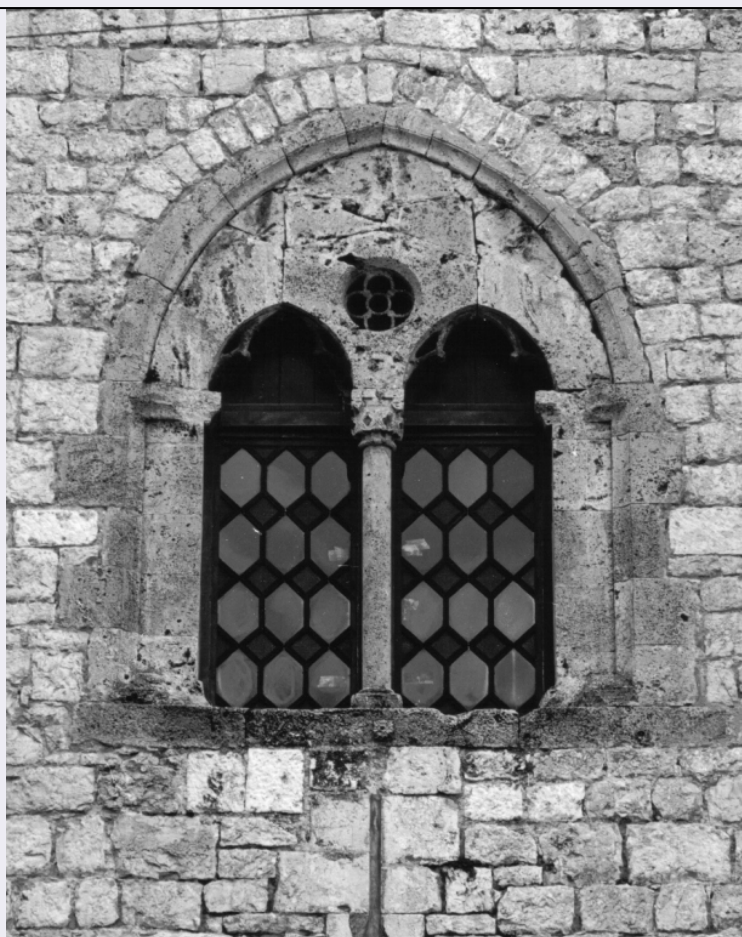
<b>MISA - Altezza</b>	180
<b>MISL - Larghezza</b>	110
<b>FRM - Formato</b>	ogivale

<b>STCC - Stato di conservazione</b>	discreto
--------------------------------------	----------

<b>DESO - Indicazioni sull'oggetto</b>	bifora a sesto acuto su pilastri laterali e colonnina centrale con capitello a fogliame e mascheroni. Al centro della rosta si apre un piccolo oculo che accoglie un fiore quadrilobo a traforo.
<b>DESI - Codifica Iconclass</b>	NR (recupero pregresso)
<b>DESS - Indicazioni sul soggetto</b>	NR (recupero pregresso)
	Il palazzo venne costruito da Rostaino Cantelmi dopo il terremoto del

<b>NSC - Notizie storico-critiche</b>	1349. Gravemente danneggiato dai bombardamenti del 1943-44, nel restauro ha subito rifacimenti in alcune finestre e parti della torre. Le bifore appartengono al primo impianto dell'edificio.
---------------------------------------	--
