SCHEDA

OGTD - Definizione	portale
--------------------	---------

PVCS - Stato	Italia
PVCR - Regione	Molise
PVCP - Provincia	IS
PVCC - Comune	Roccasicura

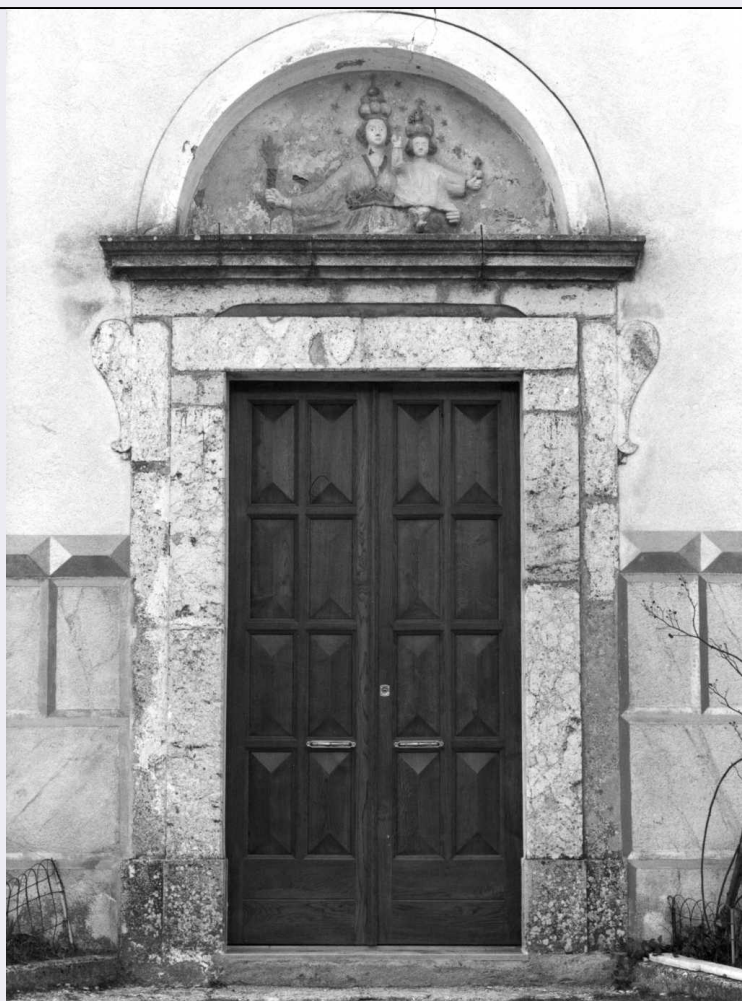
Il portale, appena aggettante sul muro, si imposta su due basi rettangolari. Gli stipiti sono affiancati da due lesene lisce, anche se leggermente arretrate, terminanti con due morbide volute che danno movimento all'opera. Al di sopra della trabeazione, dalla cornice aggettante, è incavato un lunotto con l'immagine in rilievo della Madonna a mezzo busto che mantiene con la destra uno scettro mentre con la sinistra regge il Bambino che ha, a sua volta, in mano un piccolo mondo.

Il portale, dalle linee estremamente sobrie ed in pietra locale, ha nelle volute affiancanti le lesene l'unico elemento che permette di datarlo al XVIII secolo. Probabilmente opera di lapicidi locali. Posteriore invece il lunotto, del XIX secolo. Analogie con questo portale possiamo riscontrarle in quello della Chiesa di S. Maria Assunta di Sessano del Molise (IS), dove ritroviamo il medesimo elemento decorativo, le volute, di gusto barocco.
