SCHEDA

OGTD - Definizione	decorazione plastica
OGTV - Identificazione	complesso decorativo

LDCN - Denominazione attuale	Chiesa di S. Francesco
LDCU - Indirizzo	86081 Agnone (IS)
LDCS - Specifiche	lati della navata

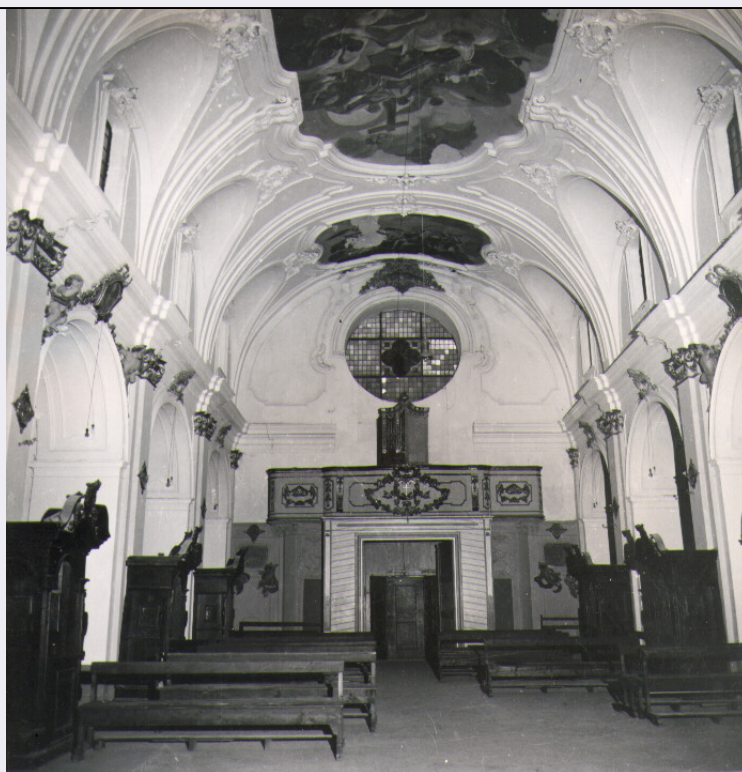
DESO - Indicazioni sull'oggetto Le decorazioni in stucco si trovano al sommo dei lunettoni, che si aprono nella volta a sesto ribassato, e al sommo delle finestre. Presenta, inoltre, un cornicione impostato su lesene addossate ai pilastri divisorii delle cappelle.

NSC - Notizie storico-critiche Gli elementi della decorazione, quali le lesene che separano le cappelle furono eseguiti intorno al 1737, mentre il resto della decorazione in stucco può essere datata al 1773. Da questa duplice datazione deriva uno stile che presenta, accanto ad elementi classicheggianti e barocchi, forme tipicamente rococò.
