SCHEDA

OGT - OGGETTO	
OGTD - Definizione	portale
OGTV - Identificazione	opera isolata

PVCS - Stato	Italia
PVCR - Regione	Molise
PVCP - Provincia	CB
PVCC - Comune	Vinchiaturò

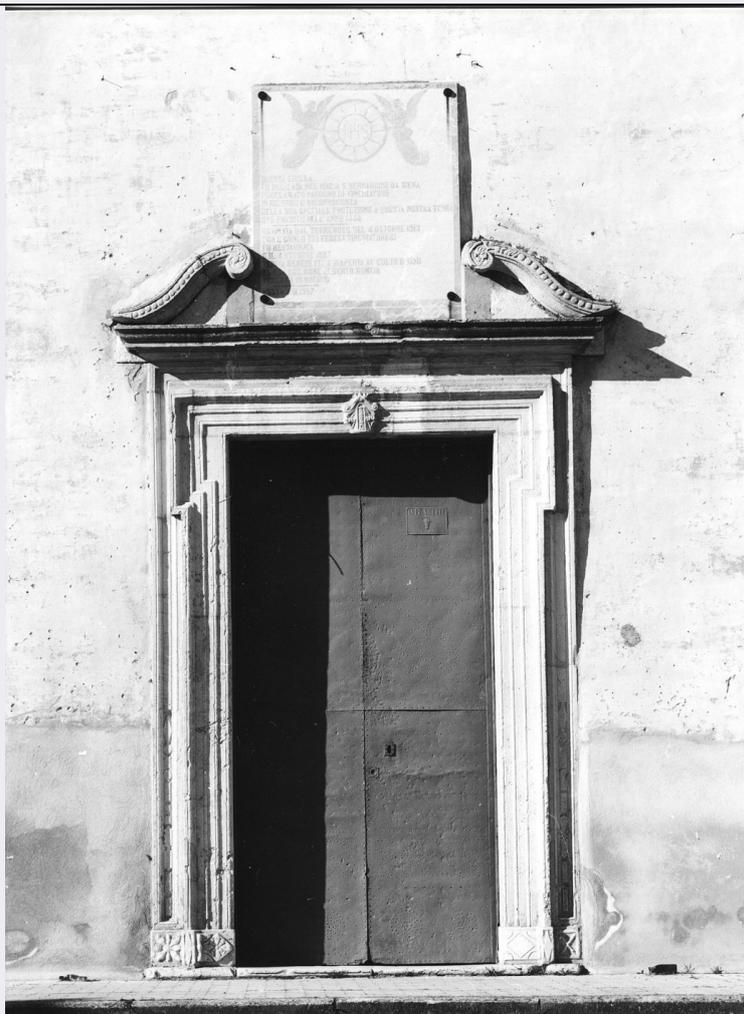
Portale in pietra locale bianca intagliata, a cornici lineari sovrapposte seguenti l'andamento degli stipiti -in corrispondenza dei quali rientrano- e dell' architrave. Questo è centrato dallo stemma del Comune di Vinchiaturò, recante nel campo una torre merlata, ed è sormontato, in corrispondenza delle due estremità laterali, da due volute. Queste ultime, le basi e le cornici laterali esterne degli stipiti, sono intagliate a motivi geometrici e vegetali stilizzati.

Il portale presenta alcune disomogeneità, dovute verosimilmente alle ristrutturazioni che hanno interessato la chiesa (cfr. E. SPENSIERI, Vinchiaturò, Campobasso 1980, p. 50). In particolare le due volute baroccheggianti, tecnicamente mal raccordate all'architrave, fanno pensare ad una loro aggiunta successiva all'originaria messa in opera del portale che, escluso il motivo delle volute, è riconducibile al XVI secolo. Ascriviamo pertanto genericamente -in attesa di dati più certi- ai secoli XVI/ XVII la struttura in esame che, dal punto di vista esecutivo, appare comunque attribuibile al lavoro di uno scalpellino locale, per l'attestata presenza, a Vinchiaturò e dintorni, di una antica tradizione dell'intaglio della pietra.
