# SCHEDA

OGTD - Definizione portale

PVCC - Comune Vinchiaturò

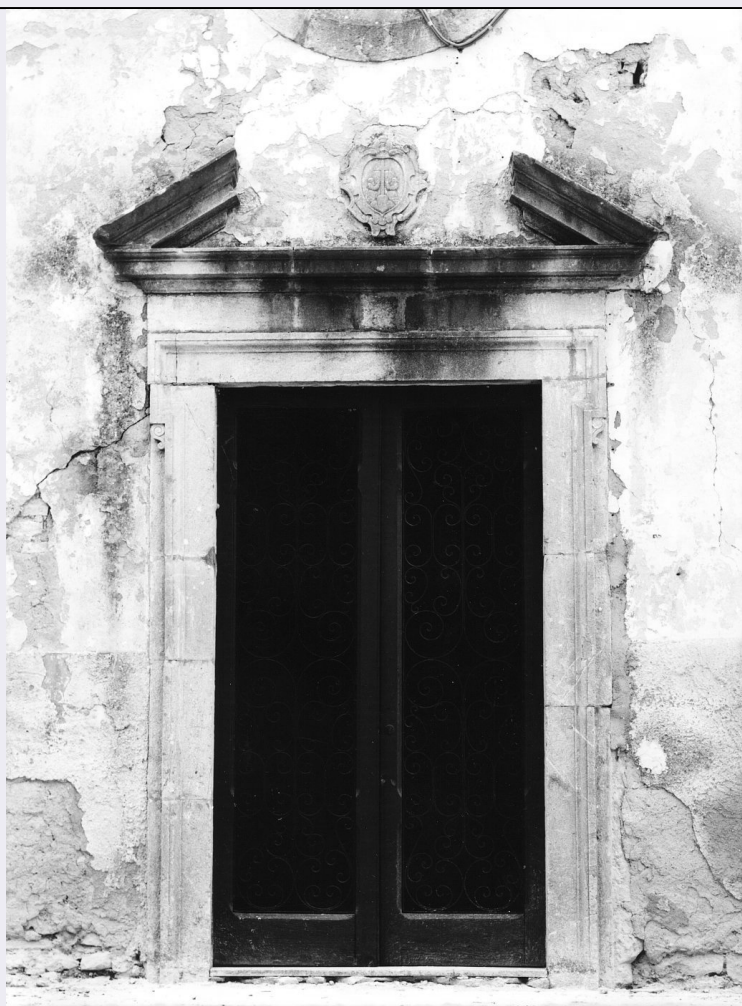
**STCC - Stato di conservazione** cattivo

**STCS - Indicazioni specifiche** La pietra risulta abrasa e intaccata.

**DESO - Indicazioni sull'oggetto** Il portale è in pietra bianca, locale e intagliata. E' caratterizzato da cornici lineari, che caratterizzano gli stipiti, con scanalature verticali, una piccola voluta e lievemente rientranti. Le semplici scanalature proseguono nella lastra dell'architrave. Quest'ultimo è sormontato da un frontone triangolare spezzato al centro, mentre nello spazio che viene a definirsi, all'interno del frontone spezzato, è posto uno stemma contenente, nel campo, due frati affrontati e inginocchiati ai lati di una croce posta su uno sperone roccioso.
