# SCHEDA

OGT - OGGETTO	
OGTD - Definizione	finestra
OGTV - Identificazione	serie

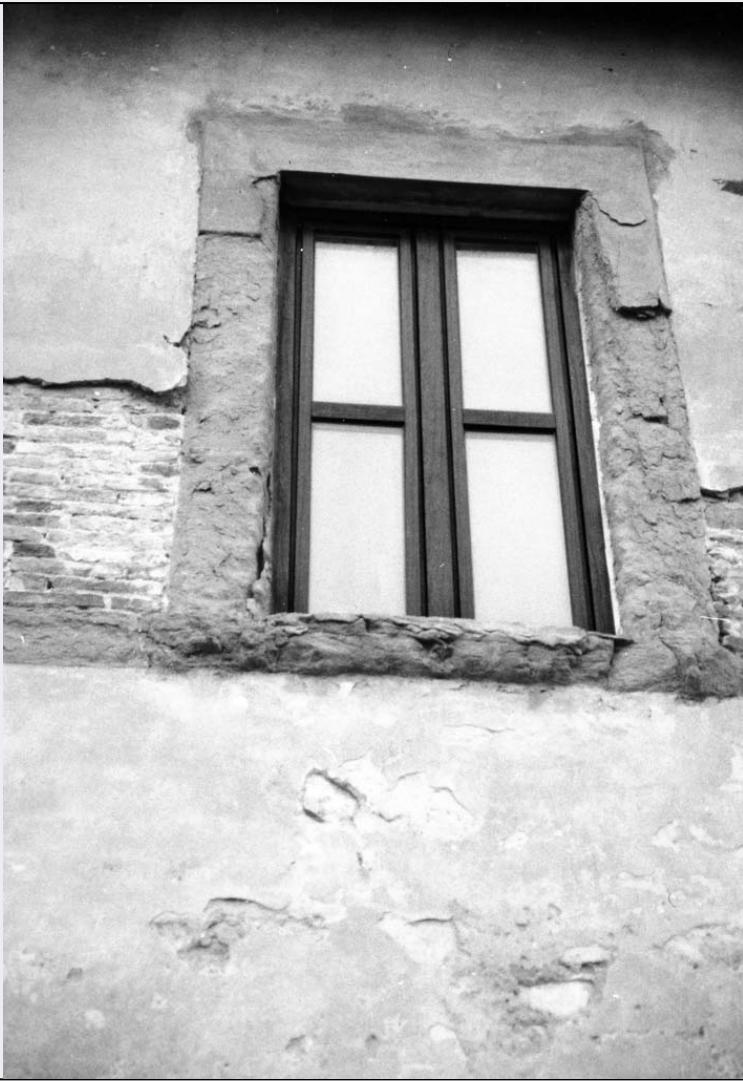
<b>STCC - Stato di conservazione</b>	cattivo
<b>STCS - Indicazioni specifiche</b>	Evidenti forme di degrado del materiale lapidico.

<b>DESO - Indicazioni sull'oggetto</b>	Apertura rettangolare riquadrata da architrave e stipiti monolitici in rilievo rispetto all'intonaco. Il davanzale è costituito da fascia marcadavanzale lineare. Le finestre sono ubicate nei lati nord ed ovest,
--	--

gli unici originariamente chiusi.
<b>DESI - Codifica Iconclass</b>	NR (recupero pregresso)
<b>DESS - Indicazioni sul soggetto</b>	NR (recupero pregresso)
<b>TU - CONDIZIONE GIURIDICA E VINCOLI</b>	
<b>CDG - CONDIZIONE GIURIDICA</b>	
<b>CDGG - Indicazione generica</b>	proprietà privata
<b>DO - FONTI E DOCUMENTI DI RIFERIMENTO</b>	
<b>FTA - DOCUMENTAZIONE FOTOGRAFICA</b>	
<b>FTAX - Genere</b>	documentazione allegata
<b>FTAP - Tipo</b>	fotografia b/n
<b>FTAN - Codice identificativo</b>	SBAS AR 150606
<b>AD - ACCESSO AI DATI</b>	
<b>ADS - SPECIFICHE DI ACCESSO AI DATI</b>	
<b>ADSP - Profilo di accesso</b>	3
<b>ADSM - Motivazione</b>	scheda di bene non adeguatamente sorvegliabile
<b>CM - COMPILAZIONE</b>	
<b>CMP - COMPILAZIONE</b>	
<b>CMPD - Data</b>	2001
<b>CMPN - Nome</b>	Pincelli A.
<b>FUR - Funzionario responsabile</b>	Corsi C.
<b>RVM - TRASCRIZIONE PER INFORMATIZZAZIONE</b>	
<b>RVMD - Data</b>	2006
<b>RVMN - Nome</b>	ARTPAST/ Sori C.
