# SCHEDA

OGTD - Definizione	rilievo
OGTV - Identificazione	serie
OGTP - Posizione	volta a botte, a nord della cupola

PVCS - Stato	ITALIA
PVCR - Regione	Toscana
PVCP - Provincia	FI
PVCC - Comune	Firenze

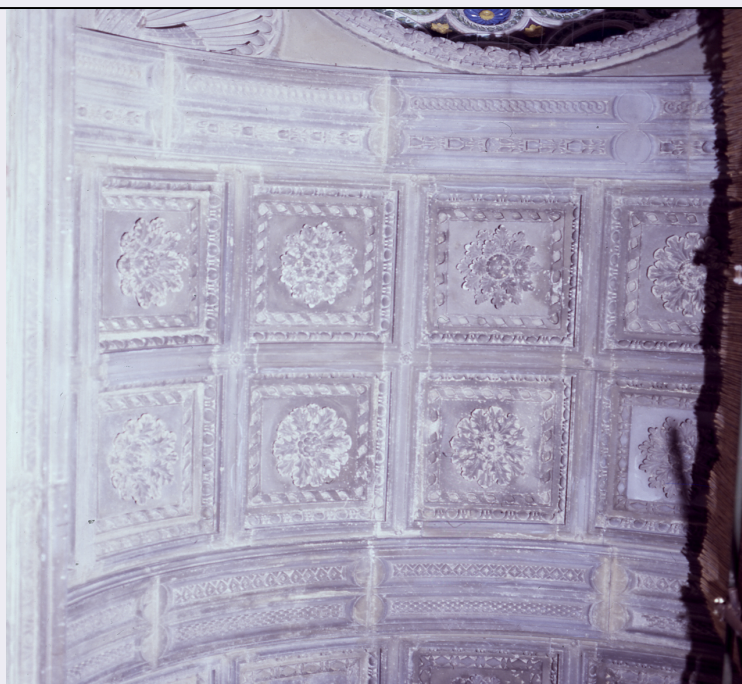
Durante le indagini dirette sulla cappella Pazzi, effettuate dagli architetti Cabassi e Tani, nel 1962, si e' constatato che gli elementi costituenti i sottarchi che delimitano i settori di volta a botte, non sono semplice decorazione, ma costituiscono la struttura stessa delle volte. Per realizzare le zone a cassettoni sono stati usati tre pezzi diversi: il tratto di cornice orizzontale piana (ovoli compresi) che va da sottarco a sottarco; il tratto di cornice verticale curvo; e infine l'elemento quadrato del cassettone vero e proprio, col rosone e la cornice interna.

Il montaggio, quindi, e' avvenuto dopo che erano state realizzate le arcate, collocando prima i tratti orizzontali e verticali delle cornici e poi i cassettoni.
