SCHEDA

OGTD - Definizione soffitto a cassettoni

LDCT - Tipologia	palazzo
LDCQ - Qualificazione	statale
LDCN - Denominazione attuale	Palazzo Marucelli Fenzi
LDCU - Indirizzo	Via S. Gallo
LDCS - Specifiche	piano primo, corpo centrale, nord-est della stanza centrale sul cortile grande

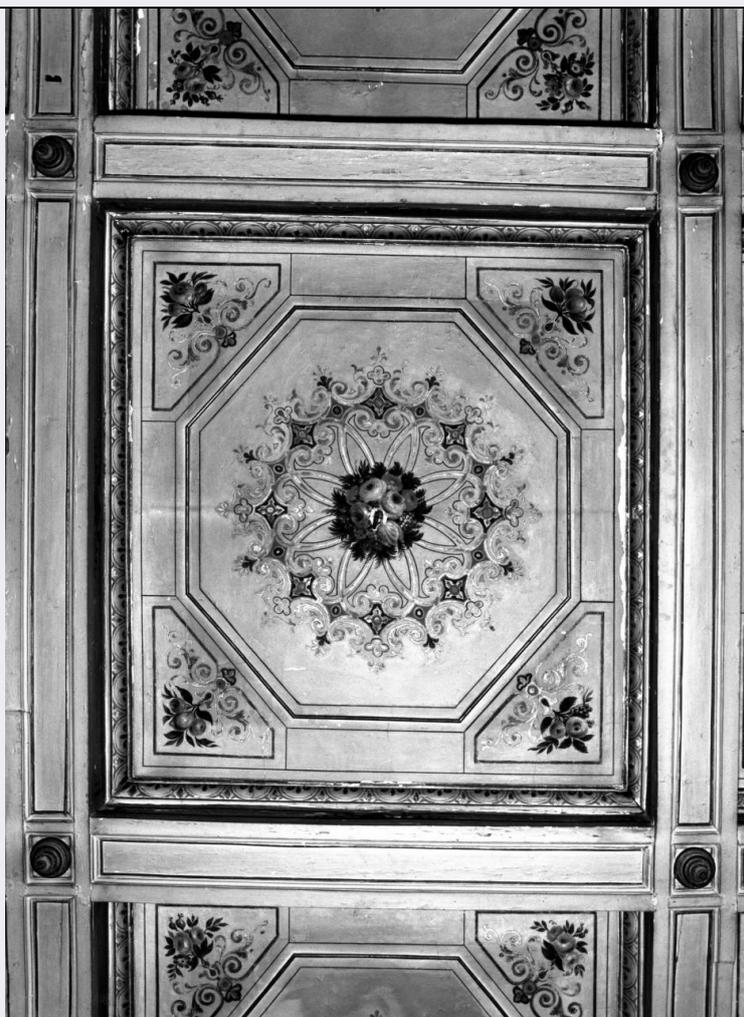
STCS - Indicazioni specifiche	cadute piuttosto estese di colore di intonaco in alcuni lacunari, lasciano vedere il supporto in stuoia. Cadute di colore in diversi punti, cretti, infiltrazioni di umidità. I colori sono vivaci.
--------------------------------------	---

DESO - Indicazioni sull'oggetto	Soffitto a cassettoni.
--	------------------------

CDGS - Indicazione specifica	Università degli Studi di Firenze
CDGI - Indirizzo	piazza S. Marco, 4
DO - FONTI E DOCUMENTI DI RIFERIMENTO	
FTA - DOCUMENTAZIONE FOTOGRAFICA	
FTAX - Genere	documentazione allegata
FTAP - Tipo	fotografia b/n
FTAN - Codice identificativo	SBAS FI 419250
AD - ACCESSO AI DATI	
ADS - SPECIFICHE DI ACCESSO AI DATI	
ADSP - Profilo di accesso	1
ADSM - Motivazione	scheda contenente dati liberamente accessibili
CM - COMPILAZIONE	
CMP - COMPILAZIONE	
CMPD - Data	1994
CMPN - Nome	Bigazzi I.
FUR - Funzionario responsabile	Damiani G.
AGG - AGGIORNAMENTO - REVISIONE	
AGGD - Data	2006
AGGN - Nome	ARTPAST/ Torricini L.
AGGF - Funzionario responsabile	NR (recupero pregresso)
AN - ANNOTAZIONI	
OSS - Osservazioni	I colori sono vivaci. I lacunari hanno fondo dipinto di giallo, i mazzi di fiori sono circondati da motivi ad arabesco in rosso, blu e oro. All'incrocio delle travi ci sono i motivi circolari torniti.
