# SCHEDA

OGTD - Definizione	cappellina
--------------------	------------

PVCS - Stato	ITALIA
PVCR - Regione	Toscana
PVCP - Provincia	FI
PVCC - Comune	Vinci

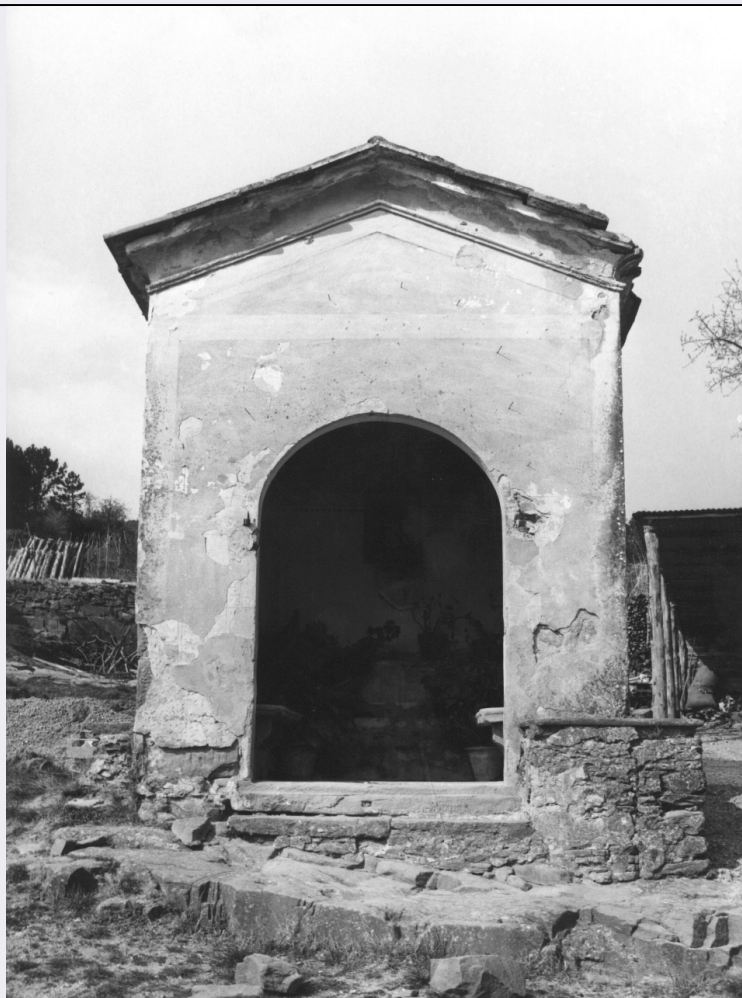
<b>FTAN - Codice identificativo</b>	SBAS FI 202248
-------------------------------------	----------------

<b>STCC - Stato di conservazione</b>	cattivo
--------------------------------------	---------

<b>STCS - Indicazioni specifiche</b>	stato di alta degradazione in basso dovuto all'abbandono. Il tetto manca di tegole con conseguente infiltrazione di umidità nella volta interna; infiltrazioni per capillarità nei muri, provenienti dal terreno.
--------------------------------------	---

<b>DESO - Indicazioni sull'oggetto</b>	La facciata esterne ha forma a capanna, con un timpano disegnato nell'intonaco. Porta ad arco. L'interno ha una volta a botte. Al luogo dell'altare due alti gradini: alle pareti laterali due panche di pietra.
--	--
