# SCHEDA

OGTD - Definizione	mostra di portale
--------------------	-------------------

<b>LDCN - Denominazione attuale</b>	Chiesa di S. Pancrazio ora Museo Marino Marini
<b>LDCC - Complesso di appartenenza</b>	chiesa e convento di S. Pancrazio
<b>LDCU - Indirizzo</b>	piazza S. Pancrazio
<b>LDCM - Denominazione raccolta</b>	Museo Marino Marini
<b>LDCS - Specifiche</b>	sottosuolo, entrata al vano antecedente la stanza della vetrina

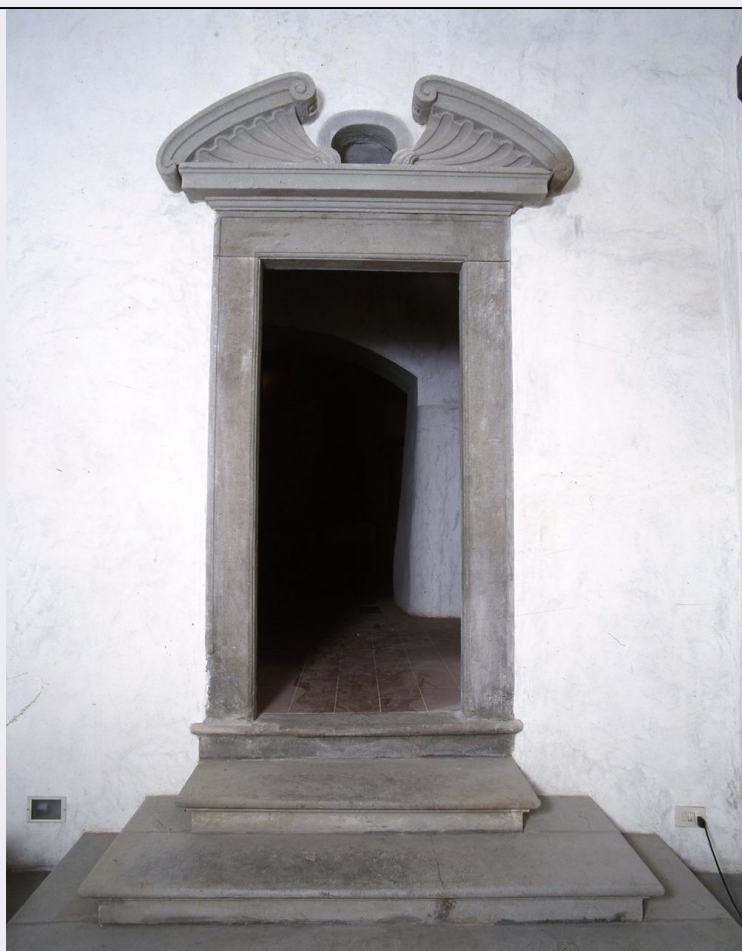
**STCC - Stato di conservazione** buono

**DESO - Indicazioni sull'oggetto** Montanti, architrave, cornice, timpano spezzato curvilineo.

**DESS - Indicazioni sul soggetto** Decorazioni: modanature; unghiate; volute; occhio circolare.

**NSC - Notizie storico-critiche** Questo portale da accesso a una delle cappelle settecentesche del sotterraneo aperta sulla navata. Osservando le foto della Soprintendenza si notano delle varianti rispetto allo stato attuale. Oggi si presenta mancante di una mensola nella parte centrale

dell'architrave, sopra l'occhio ovale, e sono stati aggiunti i gradini probabilmente in seguito all'abbassamento della pavimentazione durante un intervento di restauro non precisabile.
