# SCHEDA

OGTD - Definizione facciata

OGTV - Identificazione insieme

PVCC - Comune Lugnano in Teverina

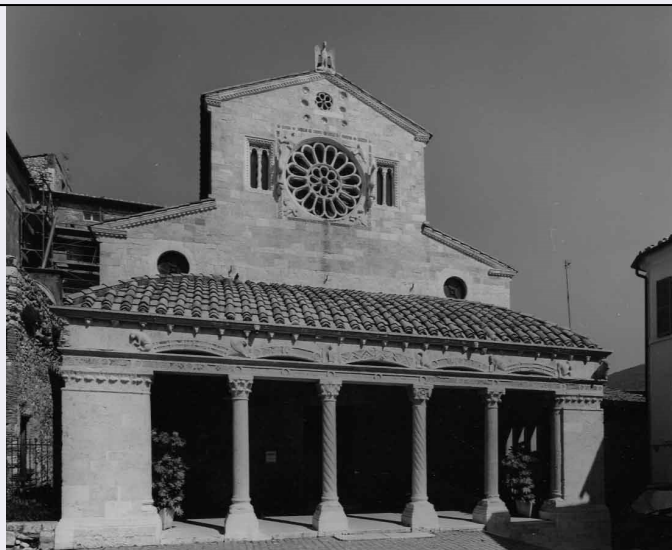
<b>FTAX - Genere</b>	documentazione allegata
<b>FTAP - Tipo</b>	fotografia b/n
<b>FTAN - Codice identificativo</b>	SBAPPSAE PG N25745

La fronte della chiesa appare caratterizzata, nella sua parte inferiore, da un portico dall'insolita copertura a semivolta, sostenuta da costoloni semicircolari. Il portico presenta pianta rettangolare, fronte a cinque luci separate da quattro colonne - le due centrali tortili - e due mezze laterali, tutte impostate su alte basi. Esse sorreggono una ricca trabeazione sopra la quale poggiano cinque archi di scarico a sesto ribassato. Sui lati brevi si aprono invece una bifora e una quadrifora. Quasi nulla rimane della decorazione musiva che ornava il porticato, inserita sia nelle cornici delle già citate finestre, sia nell'architrave e negli archi di scarico; mentre ancora ricca appare la decorazione a bassorilievo. Nella parte centrale compaiono i simboli degli Evangelisti. Ai lati altre quattro figure, di cui la prima a sinistra mutila; in due di queste il Santacroce (9168) vuole riconoscere l'araldica degli Orsini e dei Liviani, ai quali attribuisce la committenza della basilica. Lungo la cornice di gronda, sorretta da mensole figurate, sporgono delle teste di fauni dalle bocche spalancate, che assolvono la funzione di doccioni per l'acqua piovana. Al di sopra del portico la fronte si innalza con l'elegante profilo a salienti interrotti, che evidenzia la struttura interna a tre navate. B. Toscano (1978), trattando della facciata del Duomo di Spoleto, notava che in essa convivono le forme di due distinte fasi del gusto, entrambe caratteristiche del corso storico dell'architettura spoletina. Alla fase più antica corrispondono gli elementi del primo progetto a quattro spioventi che, se fosse stato coerentemente compiuto, avrebbe offerto l'esemplare più il lustre del gruppo cui appartengono chiese immediatamente suburbane, come S. Pietro, S. Ponziano e S. Paolo inter vineas, ma anche edifici della Valnerina e delle valli contermini (per esempio S. Felice di Narco e Sant'Eutizio in Valcastoriana), di centri dell'Umbria meridionale, come Lugnano in Teverina, e del Lazio settentrionale, come Tuscania. La parete della chiesa di Lugnano, di grossi conci ben squadrate, è solcata da due aperture ad occhio in corrispondenza delle navate laterali, da alcuni ritenute molto tarde (sec. XVII); mentre nella zona centrale trova posto un rosone compreso tra due bifore. A separare tra loro le tre aperture sono due aquile scolpite, mentre le vele dell'inquadratura del rosone ospitano i quattro simboli degli Evangelisti. Nel complesso questa parte della facciata, nota S. Chierici (1979), denota una certa inorganicità, e scarso equilibrio, tanto da rendere plausibile l'ipotesi di un'originaria sistemazione con tre bifore, sul tipo di quella di S. Silvestro a Bevagna, e di una successiva inserzione del rosone in luogo di quella centrale. La fronte è conclusa in alto da un'ulteriore, più piccolo rosone, circondato da sette dischi concavi con tracce di rivestimento ceramico policromo, motivo, questo, che S. Chierici (1979) definisce di ascendenza tipicamente lombarda. Alla sommità della facciata, "come nei templi dell'antichità classica" (Della Rosa, 1990), sta un acroterio in forma di aquila ad ali spiegate e con un quadrupede stretto tra gli artigli. Secondo S. Chierici nel complesso la facciata della chiesa di S. Maria Assunta a Lugnano costituisce un'ulteriore conferma del fatto che sono gli esterni, piuttosto che le planimetrie delle chiese, a fornire gli argomenti per la definizione dell'arte romanica umbra: dal momento che gli schemi planimetrici si rifanno normalmente ad esempi paleocristiani di Roma, mentre le facciate, pur documentando l'adozione di elementi derivanti dalle aree culturali, assumono un carattere di originalità. Ne è un buon esempio il tema del rosone che, pur non essendo originale dell'Umbria, viene svolto in modo insolito nell'ambito della regione, specialmente quando non è unico ma si ripete con insistenza fino a moltiplicarsi e a

ripi tersi in "occhi circolari". Atteggiamento, questo, che si ritrova anche a Lugnano dove, oltre al rosone centrale, si aprono un piccolo "occhio", in alto, e due bifore, ai lati del rosone. L'esigenza di illuminare l'edificio dalla facciata porta, così, a nuovi sviluppi del tema del rosone che, altra particolarità frequente nella regione, è chiaramente contenuto in un quadrato ed a questo ricordato dai simboli dei quattro Evangelisti: caratteristica che esprime, forse, un'esigenza di razionalizzazione geometrica in cui si risolve un'influenza classica. Infine bisogna mettere in rilievo come l'iterarsi delle aperture nelle facciate costituisca un carattere tipico delle chiese umbre del sec. XIII, e in particolare di quelle del comprensorio spoletino, dagli esempi maggiori, come nel caso del Duomo di Spoleto, fino a

<b>DTSI - Da</b>	1190
<b>DTSV - Validità</b>	ca.
<b>DTSF - A</b>	1210
<b>DTM - Motivazione cronologia</b>	bibliografia
<b>DTM - Motivazione cronologia</b>	analisi stilistica
<b>AU - DEFINIZIONE CULTURALE</b>	
<b>ATB - AMBITO CULTURALE</b>	
<b>ATBD - Denominazione</b>	bottega umbra
<b>ATBM - Motivazione dell'attribuzione</b>	analisi stilistica
<b>ATBM - Motivazione dell'attribuzione</b>	bibliografia
<b>MT - DATI TECNICI</b>	
<b>MTC - Materia e tecnica</b>	marmo
<b>MTC - Materia e tecnica</b>	pietra calcarea
<b>MTC - Materia e tecnica</b>	ceramica/ invetriatura
<b>MTC - Materia e tecnica</b>	vetro
<b>MIS - MISURE</b>	
<b>MISA - Altezza</b>	1309
<b>MISL - Larghezza</b>	1291
<b>CO - CONSERVAZIONE</b>	
<b>STC - STATO DI CONSERVAZIONE</b>	
<b>STCC - Stato di conservazione</b>	buono
<b>STCS - Indicazioni specifiche</b>	Il paramento lapideo della facciata è costituito da un calcare bianco con cui sono state realizzate anche le decorazioni a bassorilievo e tutto tondo e le colonne del portico. Inoltre sono presenti motivi decorativi co smateschi costituiti da tessere in porfido, marmo serpentino, marmo bianco e tessere vitree. La chiesa, prima dei restauri, si trovava in un precario stato di conservazione. Si era verificata, soprattutto nel portico, caduta delle tessere cosmatesche; il deterioram

<b>RS - RESTAURI</b>	
<b>RST - RESTAURI</b>	
<b>RSTD - Data</b>	1991
<b>RSTE - Ente responsabile</b>	Soprintendenza BB.AA.AA.AA.SS. dell'Umbria - PG
<b>RSTN - Nome operatore</b>	Soc. VAKALIS e SOCI S.n.c.
<b>RSTR - Ente finanziatore</b>	Soprintendenza BB.AA.AA.AA.SS. dell'Umbria - PG
<b>RST - RESTAURI</b>	
<b>RSTD - Data</b>	1993/ 1994
<b>DA - DATI ANALITICI</b>	
<b>DES - DESCRIZIONE</b>	
<b>DESO - Indicazioni sull'oggetto</b>	Facciata della chiesa di S. Maria Assunta.
<b>DESI - Codifica Iconclass</b>	NR (recupero pregresso)
<b>DESS - Indicazioni sul</b>
