## SCHEDA

OGTD - Definizione colonna

| PVCC - Comune | Pignone |

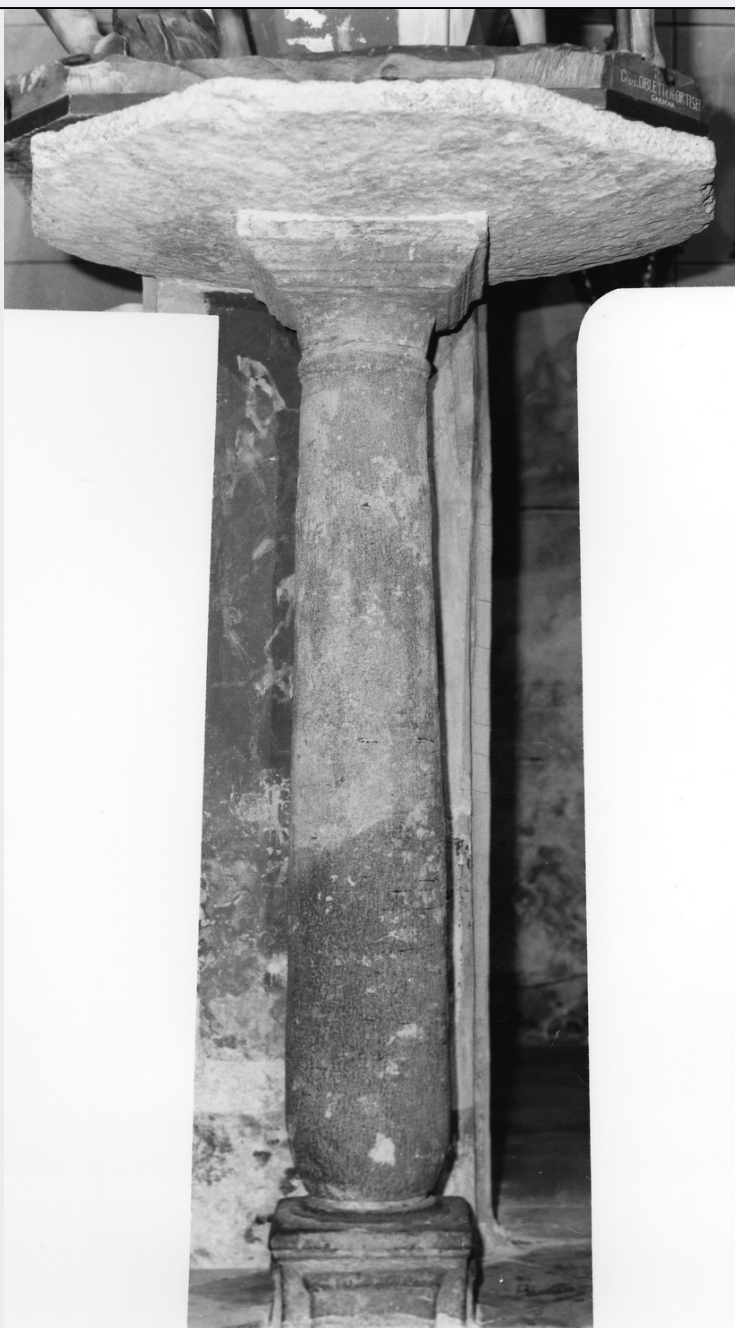
| STCS - Indicazioni specifiche | LA BASE rettangolare E' STATA DANNEGGIATA DA UN PROBABILE RIPOSIZIONAMENTO E MANCA DELLA PARTE INFERIORE. LA SUPERFICIE DELL'ARENARIA NON E' INTEGRA E APPARE COSPARSA DA UNA SORTA DI CALCE, CHE INDICA CHE LA COLONNA E LA BASE OTTAGONALE SONO STATE COPERTE DA UN RIVESTIMENTO POSTERIORE. |

| DESO - Indicazioni sull'oggetto | LA COLONNA, LISCIA E LEGGERMENTE RASTREMATA, SOSTIENE UN SEMPLICE CAPITELLO MODANATO, SOPRA IL QUALE E' LA BASE OTTAGONALE DEL PULPITO |
