SCHEDA

| ESC - Ente schedatore | Comune di Livorno |

| OGTD - Definizione | monumento funebre |

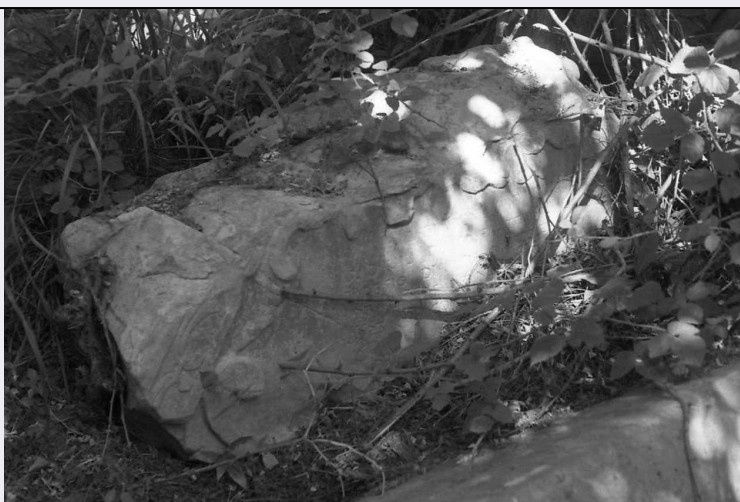
| STCS - Indicazioni specifiche | La superficie dell'opera è interessata da un fenomeno di grave erosione che talvolta ha provocato una serie di scagliature in aree localizzate ed è ricoperta da una spessa patina di natura biologica e da depositi superficiali parzialmente aderenti (guano, terra). L'erosione e la patina impediscono la lettura delle iscrizioni. La parte superiore del manufatto si presenta lacunosa. |
| DESO - Indicazioni sull'oggetto | Il monumento sepolcrale è costituito da una sepoltura a terra dalla forma di tumulo ed è decorato lungo i margini con cornici geometriche decorate con motivi a voluta realizzati a rilievo. Il manufatto è arricchito nella facciata anteriore ed in quella posteriore dalla presenza di un cartiglio contenente un'iscrizione incisa. |
