SCHEDA

OGTD - Definizione dipinto

SGTI - Identificazione San Francesco d'Assisi riceve le stimmate

| PVCC - Comune | Poggiodomo |

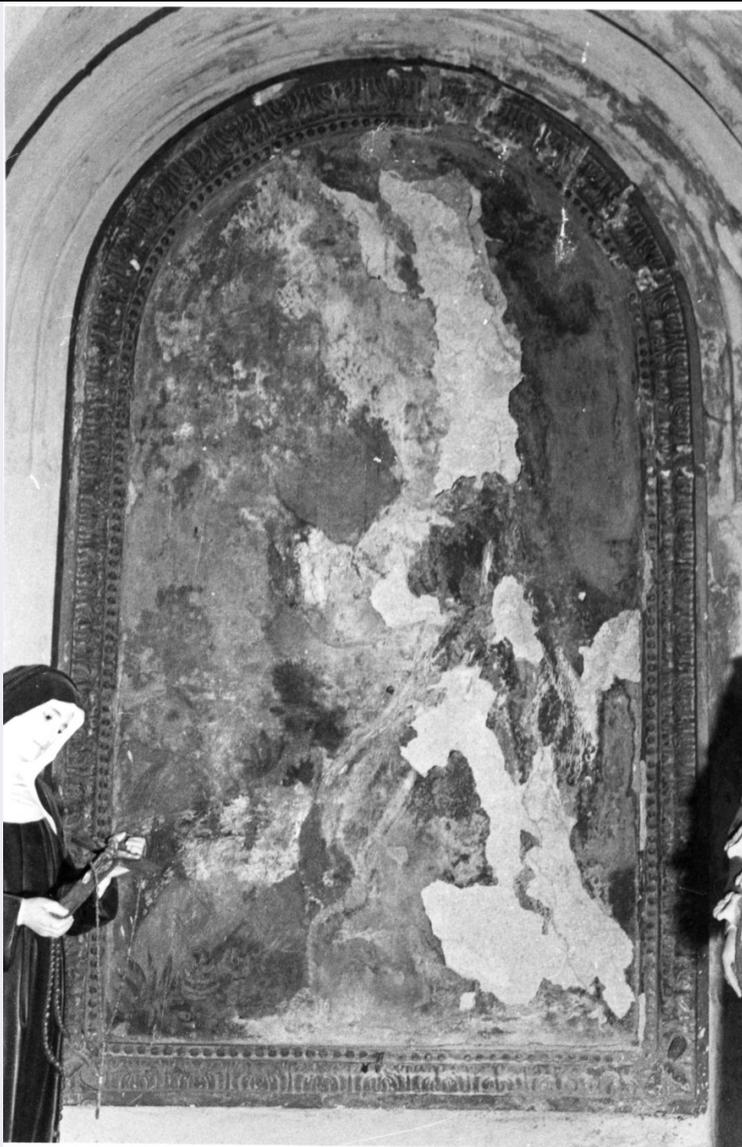
| STCC - Stato di conservazione | cattivo |

| DESO - Indicazioni sull'oggetto | Il cattivo stato di conservazione ha reso frammentaria la lettura dell'opera. Dal Santo, colto mentre riceve le stimmate, non si vede che parte della tonaca, ed una mano protesa in avanti. Vaste cadute di intonaco non consentono di addentrarsi negli aspetti tecnici dell'affresco. |

Le gravi ed estese cadute di intonaco sono sicuramente da imputarsi ad

una cattiva conservazione e ad infiltrazioni d'acqua nell'affresco, ma questo affresco, come tutti gli altri della chiesa di S.Salvatore, sia realizzati da Salvi Castellucci, che da Guidobaldo Abbatini, sono stati eseguiti intorno al 1650, in un periodo in cui ormai era tramontata la grande tradizione e con essa la tecnica dell'affresco. Una testimonianza che avvalorata questa ipotesi ci è data dall'affresco di Guidobaldo Abbatini di Poggio Primo Caso, fraz di Cascia, affresco che manca completamente di arriccio e che per questo motivo ha subito gravissimi danni con il terremoto del 19.9.1979, danni d'altra parte che non si sono riscontrati in altri affreschi di epoche precedenti.
